ТОВАРИЩЕСТВО С ОГРАНИЧЕННОЙ ОТВЕТСТВЕННОСТЬЮ
«КАЗТЕХЭКСПЕРТИЗА»

ТЕХНИЧЕСКОЕ ЗАКЛЮЧЕНИЕ № 124

по экспертному обследованию, оценке технического состояния
и разработке рекомендаций по восстановлению эксплуатационной пригодности
конструкций здания КГУ «Специальная школа-интернат №1» управления
образования Карагандинской области, находящееся по адресу:
Карагандинская область, г. Караганда, мкр-н Гульдер-1, стр-е 1/1

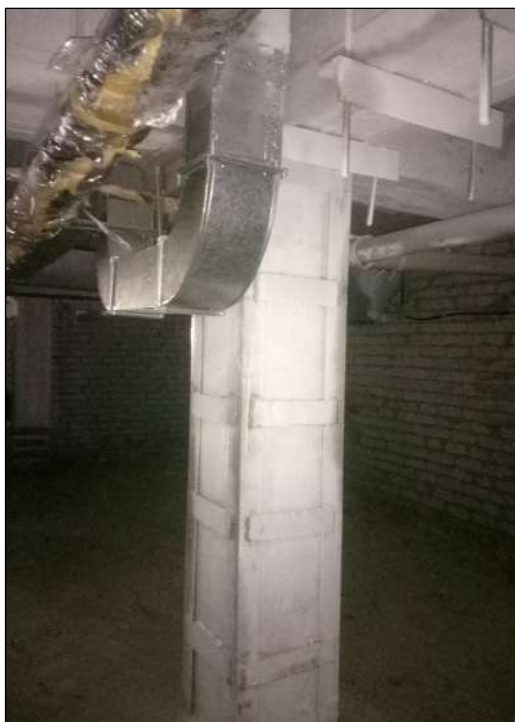
Рисунок 1. Незначительные повреждения в виде отдельных трещин, редких поверхностных сколов. Наличие усиления конструкций каркаса согласно проекту ТОО «Караганда Техно Сервис» (см. лист 4, 5 114-ШИ-07/14-1-КЖ).

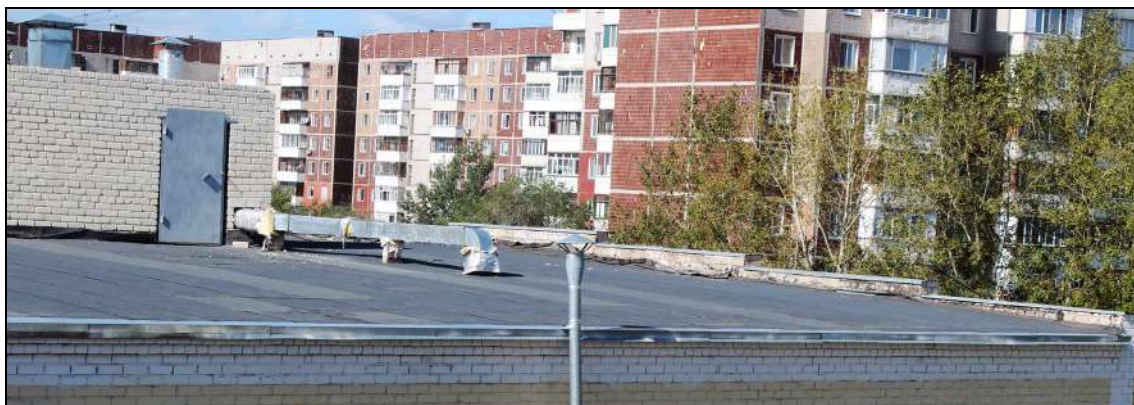
Значительные повреждения в виде вздутия поверхности, следов ремонтов, заменой верхнего слоя кровли на 40% площади кровли.

Рисунок 3. Местные замены участков кровли, отсутствие настенных желобов, ограждающей решетки и водоприемного устройства в плоских крышах. Ненадлежащий монтаж рулонного покрытия относительно ската кровли.

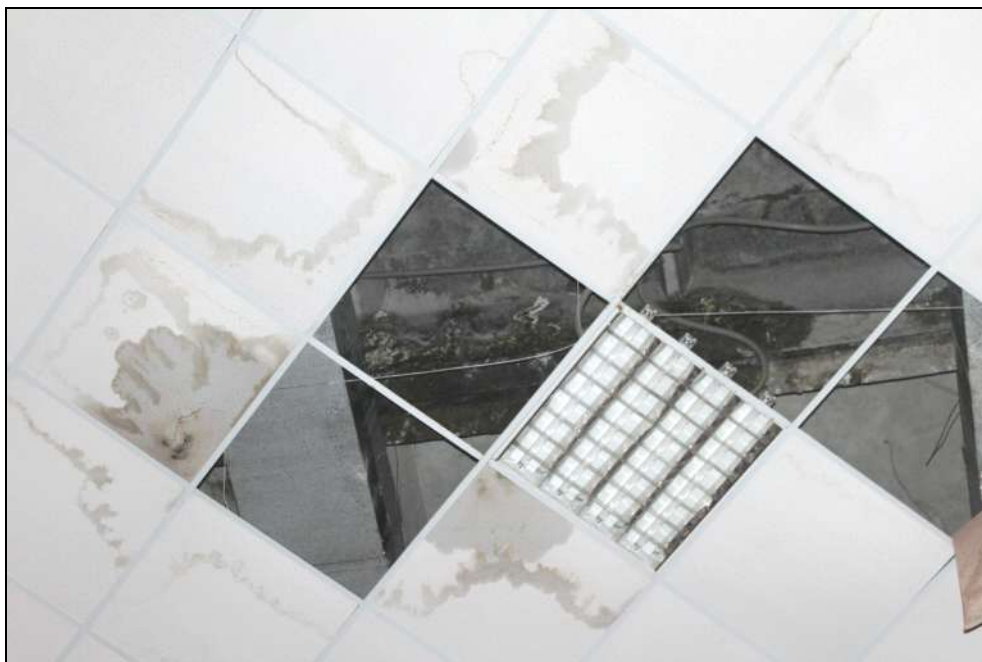
Рисунок 4. Местное повреждение защитного слоя бетона, фильтрация влаги на площади > 40% покрытия здания.

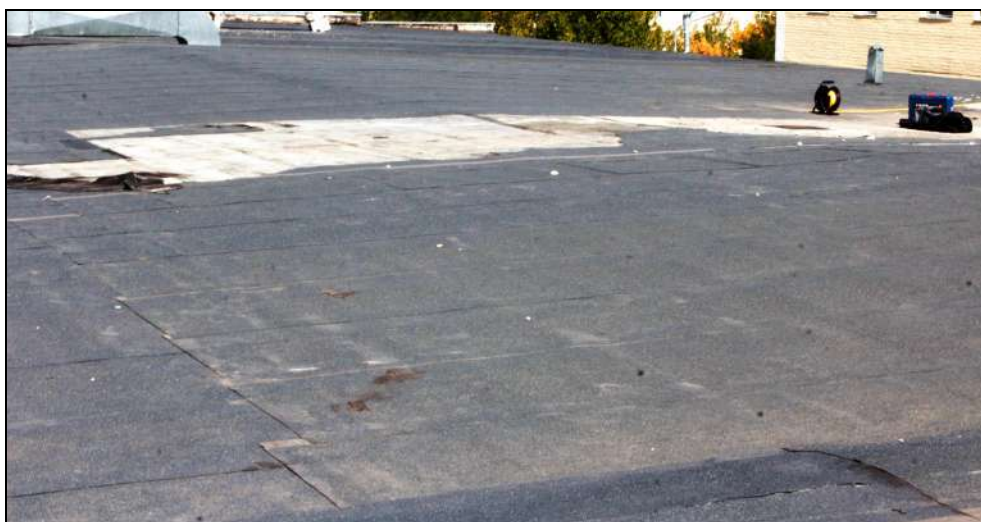
Рисунок 6.

На момент обследования **обнаружены критические повреждения** в виде отслоения рулонного покрытия от основания на 40% площади кровли, фильтрации влаги в местах примыкания к вертикальным поверхностям парапета и инженерного оборудования кровли; отсутствия настенных желобов, ограждающей решетки и водоприемного устройства в плоских крышах; ненадлежащего монтажа (поперёк ската) рулонного покрытия относительно ската плоской кровли (см. п. 6, приложение Б).

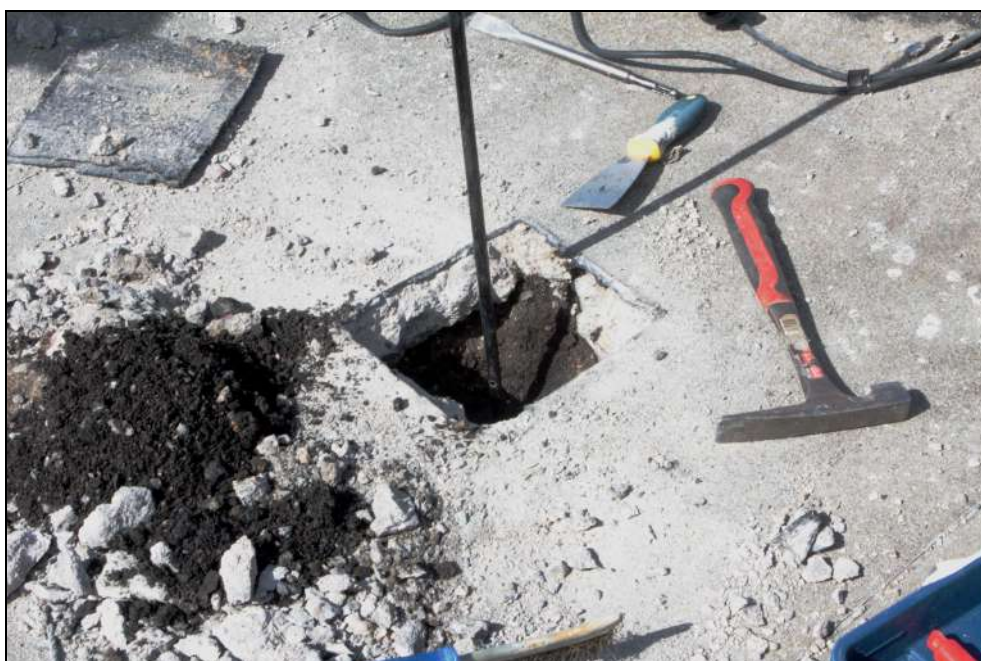
Рисунок 7. «Г-Д»/«9-10» Утеплитель-шлак при вскрытии во влажном состоянии.

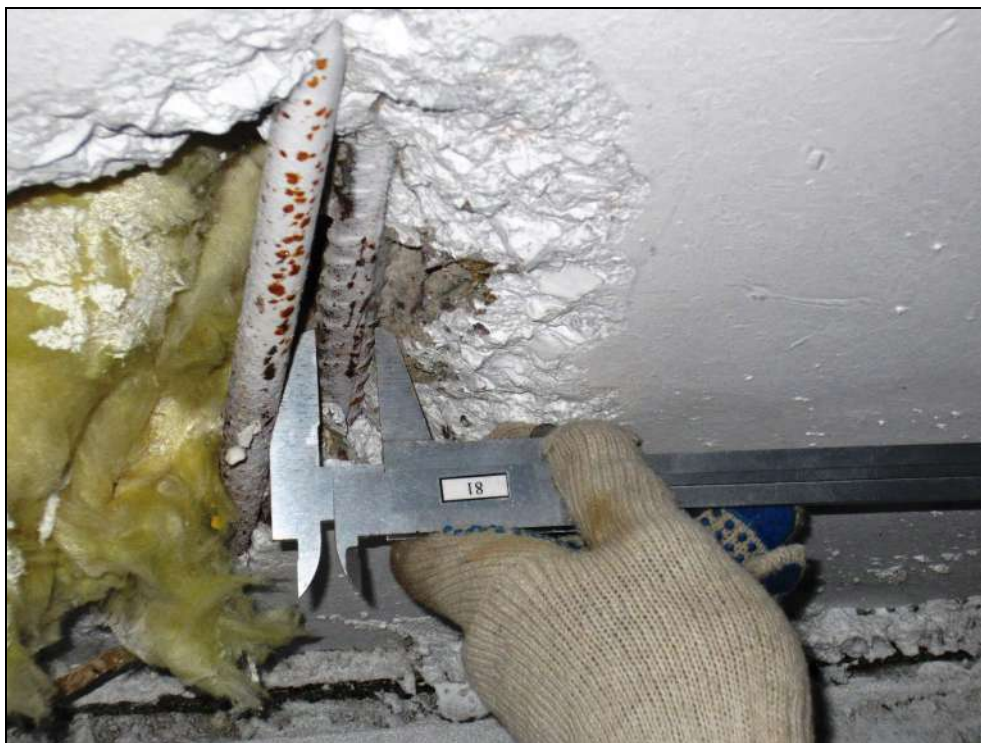
Рисунок 11. «Г/1-Е»/«14». Арматура AtV Ø 16. Плита соответствует Серии 1.241-1 Вып. 39, марка 2ПГ12-1АШв.

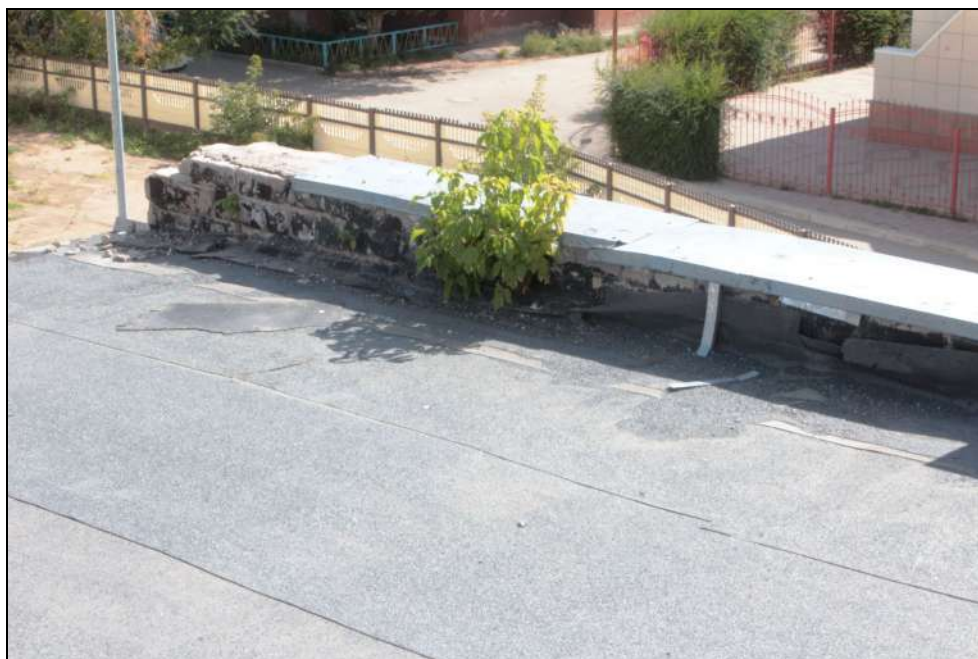
Рисунок 13.

На момент обследования **обнаружены критические повреждения** в виде отслоения рулонного покрытия от основания, фильтрации влаги, произрастания растительности в местах примыкания к вертикальным поверхностям парапета и инженерного оборудования кровли; отсутствия настенных желобов, ограждающей решетки и водоприемного устройства в плоских крышах; ненадлежащего монтажа (поперёк ската) рулонного покрытия относительно ската кровли (см. п. 9, приложение Б).

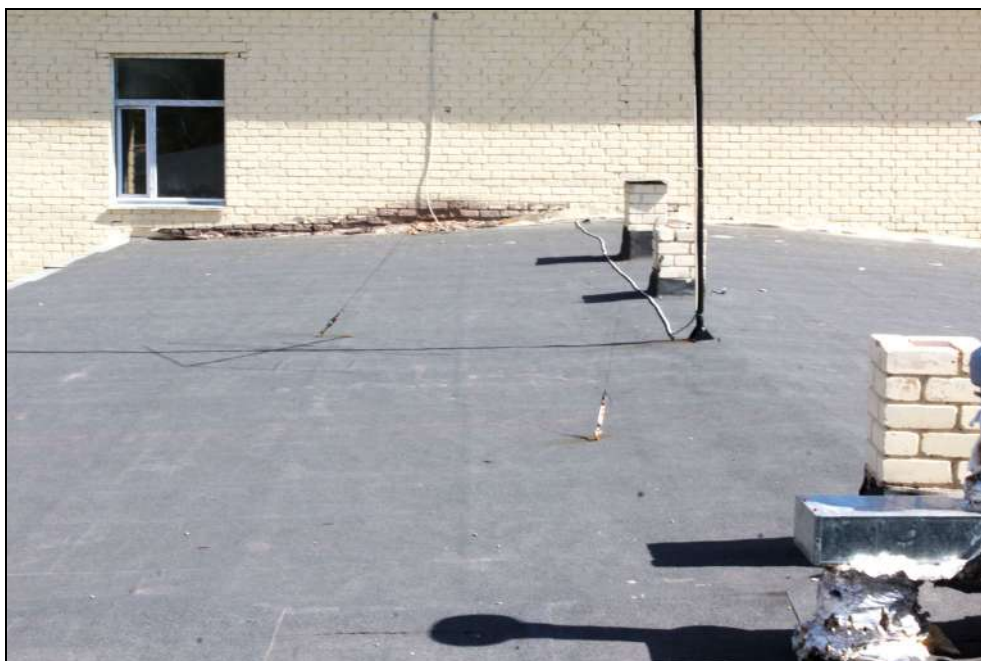
Рисунок 14. Местные вздутия поверхности, отсутствие настенных желобов, ограждающей решетки и водоприемного устройства в плоских крышах, отслоение покрытия от основания и отсутствие частей покрытия в местах примыканий к вертикальным поверхностям. Ненадлежащий монтаж рулонного покрытия относительно ската кровли (см. п.11, приложение Б).

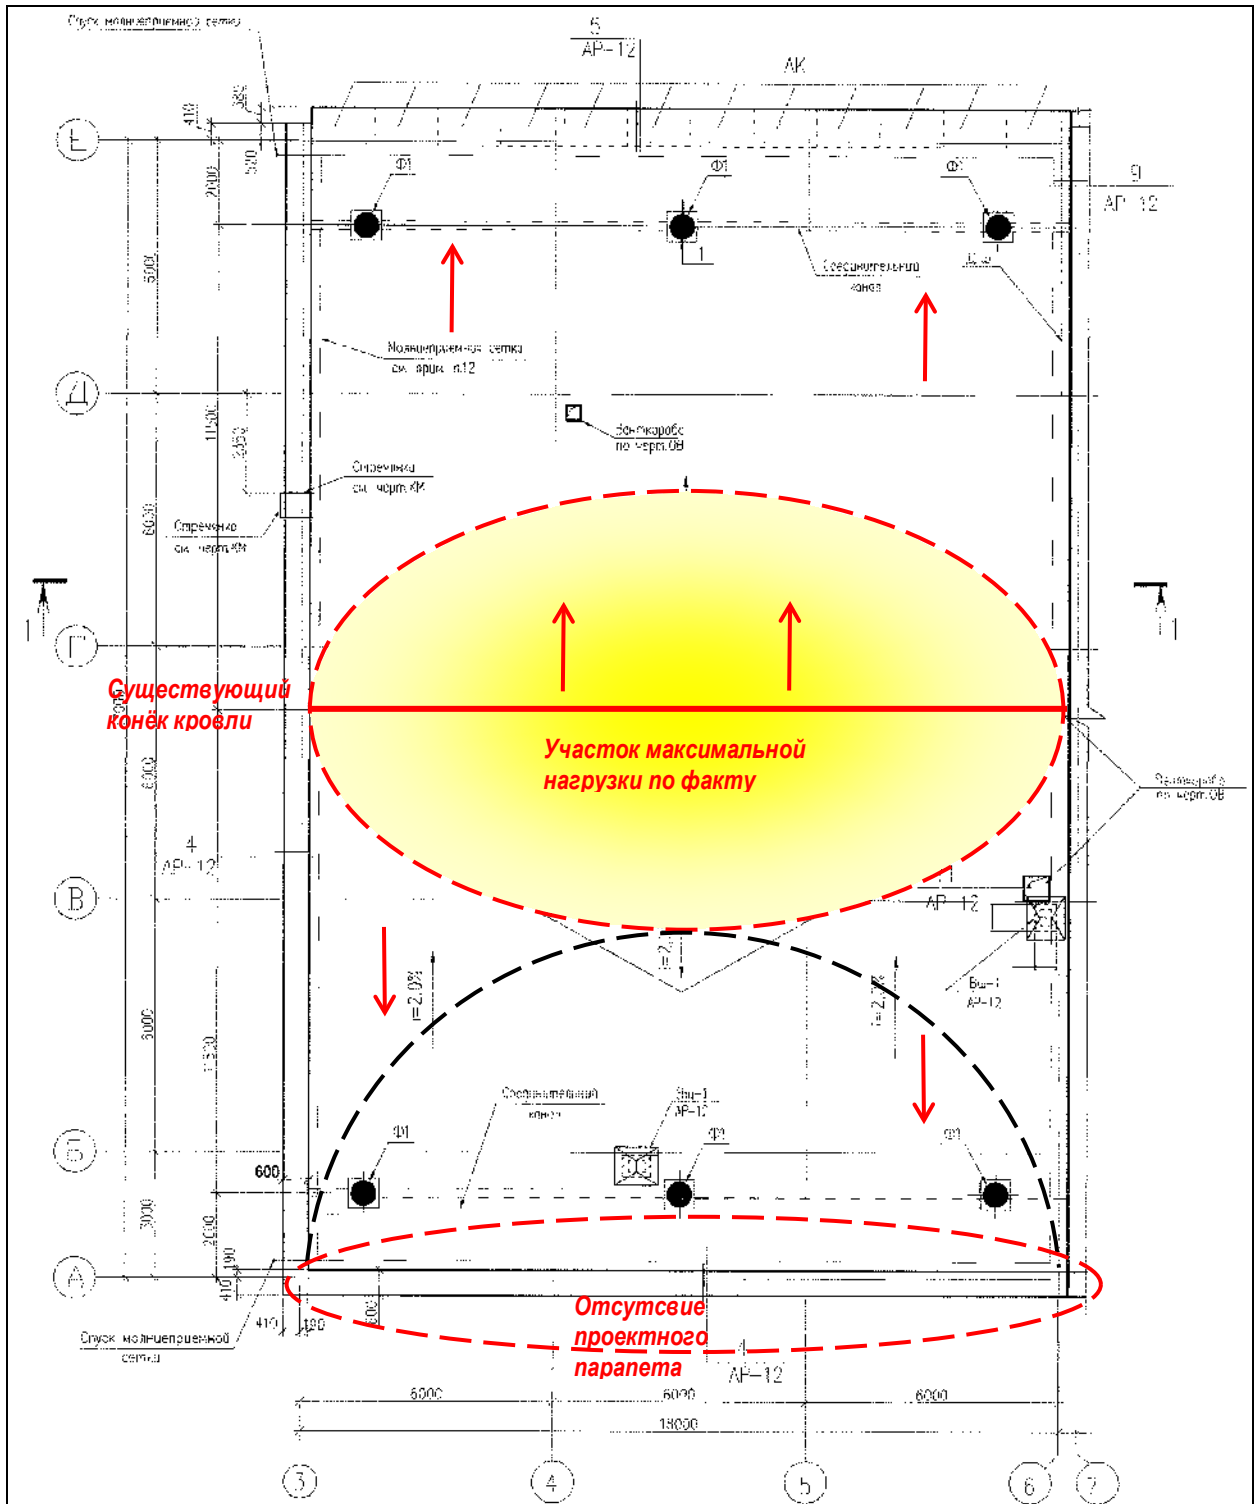
Рисунок 15. Блок 1. Фрагмент проектного 309-2130-1-АР лист 16.

Обнаруженные повреждения и недопустимые отклонения являются следствием монтажа кровли с нарушением существующего проекта ТОО «Институт ПРОМВОДОПРОЕКТ», требований действующих норм [5] и ненадлежащего исполнения с нарушением технологии производства работ:

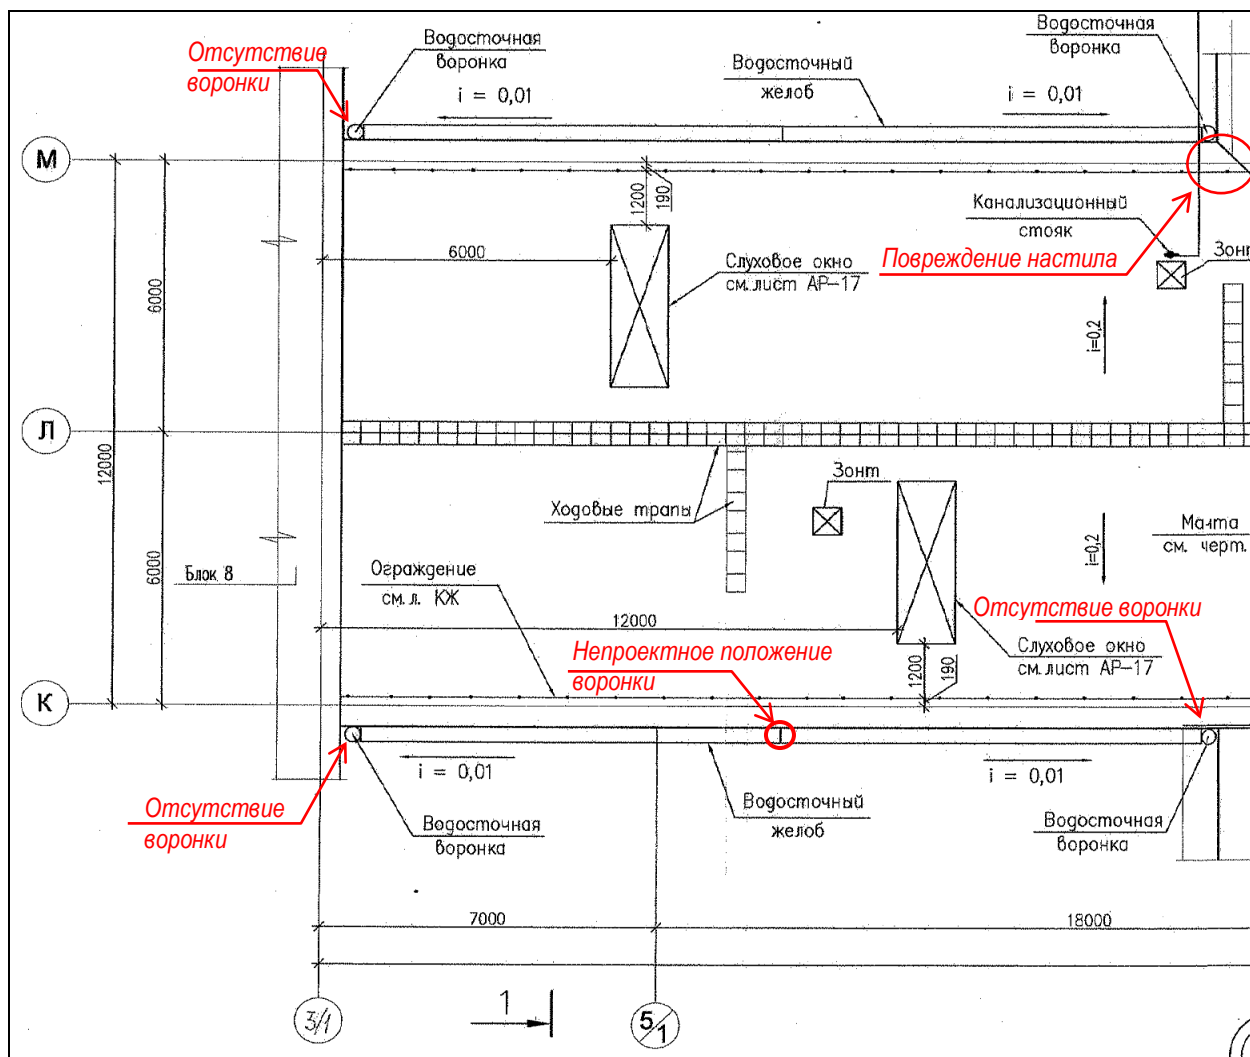
Рисунок 21. Блоки 8/5, 7/5/4. «М»/«3/1-8», «К»/«3/1-8»
 Фрагмент проектного 309-0099-5-АР, лист 11.

Повреждение кладки стен на участках сопряжения блоков 5 и 6 в осях «М»/«14/1», «К»/«14/1», блоков 5 и 7 в осях «М»/«8» (см. рис. 12, 13 14) вызвано нарушениями требований проекта в части расположения, количества водостоков, ненадлежащего уклона желобов и повреждением участка кровли и водостока в осях «М»/«14/1-12/1».

Аналогичные нарушения проекта в осях «М/1-Н/1»/«1», «М/1-Н/1»/«3/1» Блок 8; «М/1-Н/1»/«8», «М/1-Н/1»/«10» Блок 7; «М/1-Н/1»/«14/1», «М/1-Н/1»/«17» Блок 8, способствуют ненадлежащему водоотведению с кровли, переливам из желобов и увлажнению карнизной части стен.

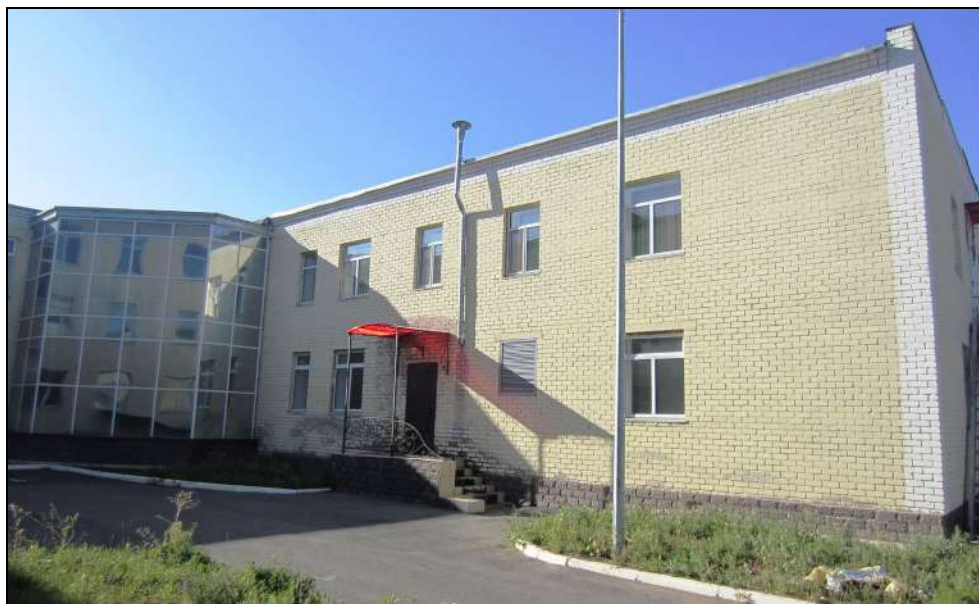
№ п/п	Расположение конструкций	Дефекты и повреждения, описание	Оценка технического состояния
1	Блок 1 Фасад «б-3»	Отсутствие системы организованного водостока; отслоение сплитерной облицовочной плитки на 40% ($S = 4,8 \text{ м}^2$) в осях «Е»/«5-6», ненадлежащая высота гидроизоляционной облицовки цокольной части (менее 600мм); увлажнение, отслоение граней отдельных камней облицовочной кладки цокольной части стен и крыльца на высоте 800÷1800 мм ($S = 6 \text{ м}^2$) с признаками увлажнения утеплителя и образованием продуктов коррозии (мох);	Ограниченно - работоспособное

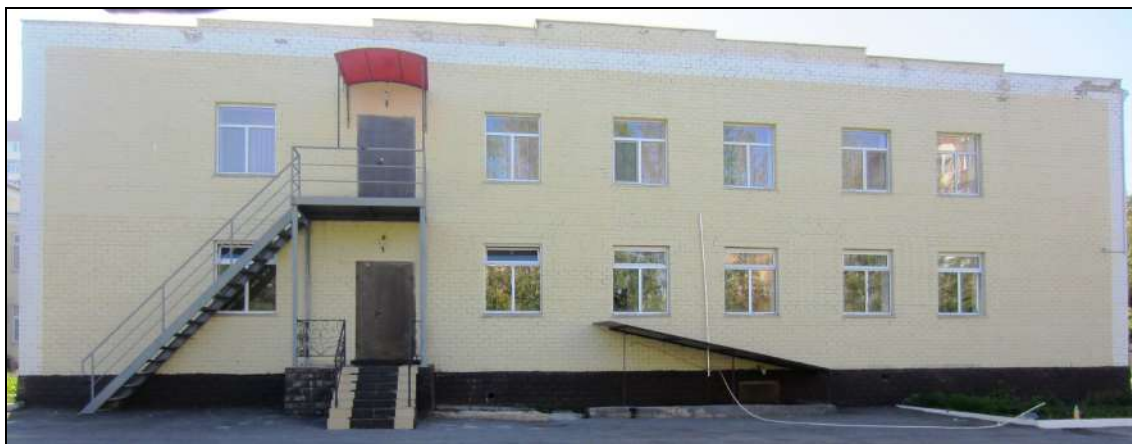
№ п/п	Расположение конструкций	Дефекты и повреждения, описание	Оценка технического состояния
2	Блок 1 Фасад «Е-А»	Разрушение отмостки $S = 3 \text{ м}^2$ в осях «Г»/«3» с произрастанием растительности; следы увлажнения, размораживания; отслоение граней отдельных камней облицовочной кладки парапета ($S = 1,2 \text{ м}^2$); следы увлажнения кладки на крыльце, деформация профнастила над входной группой подвала. не соответствие профнастила по назначению (стеновой).	работоспособное

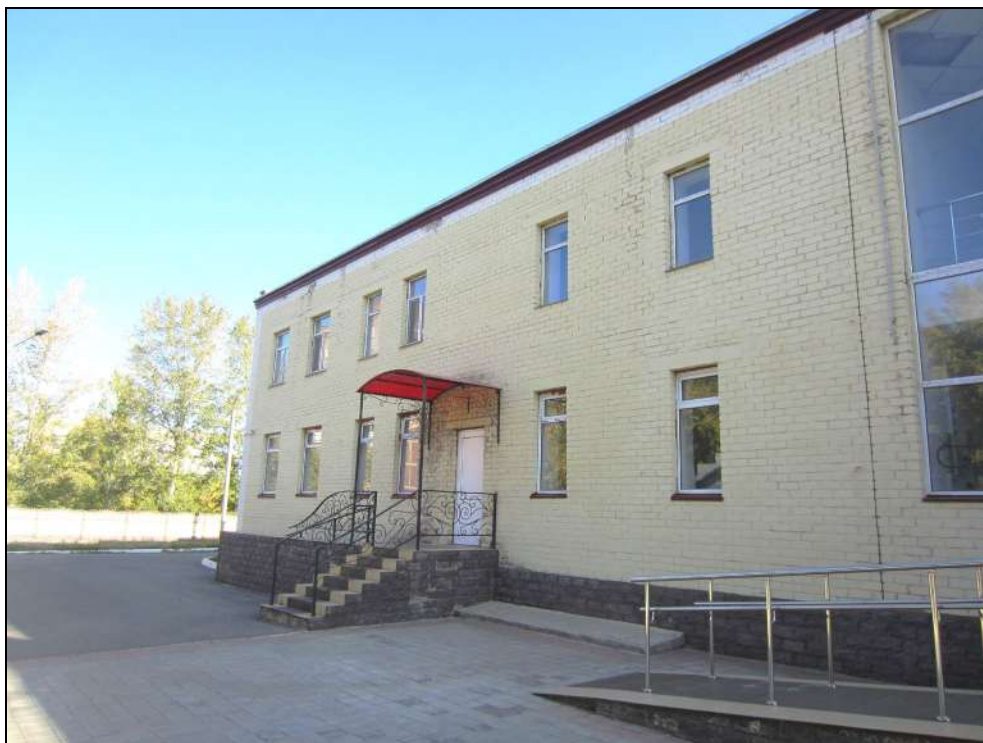
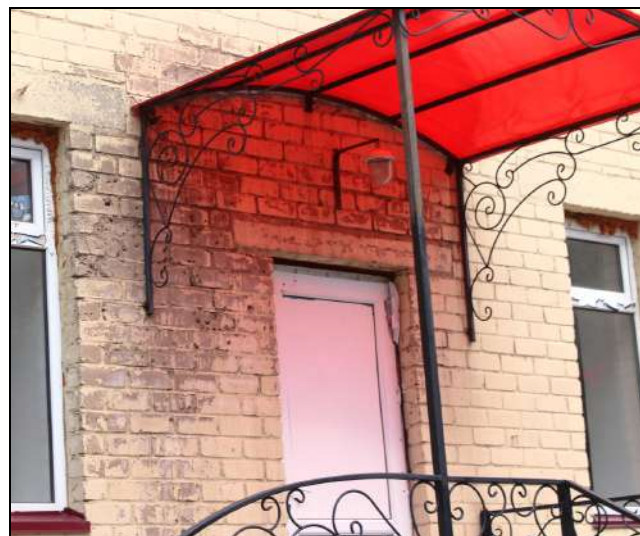
№ п/п	Расположение конструкций	Дефекты и повреждения, описание	Оценка технического состояния
3	Блок 1 Фасад «3-6»	Отсутствие системы организованного водостока, увлажнение, отслоение граней отдельных камней облицовочной кладки карнизной части стен и крыльца (S = 10 м ²). Отсутствие гидроизоляции стен над козырьком крыльца	работоспособное

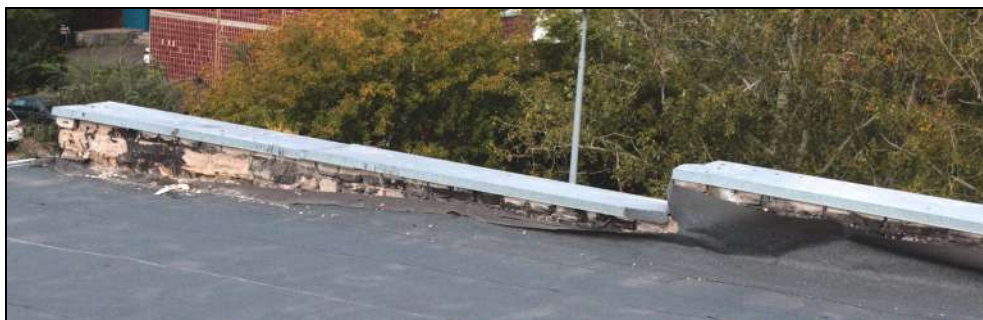
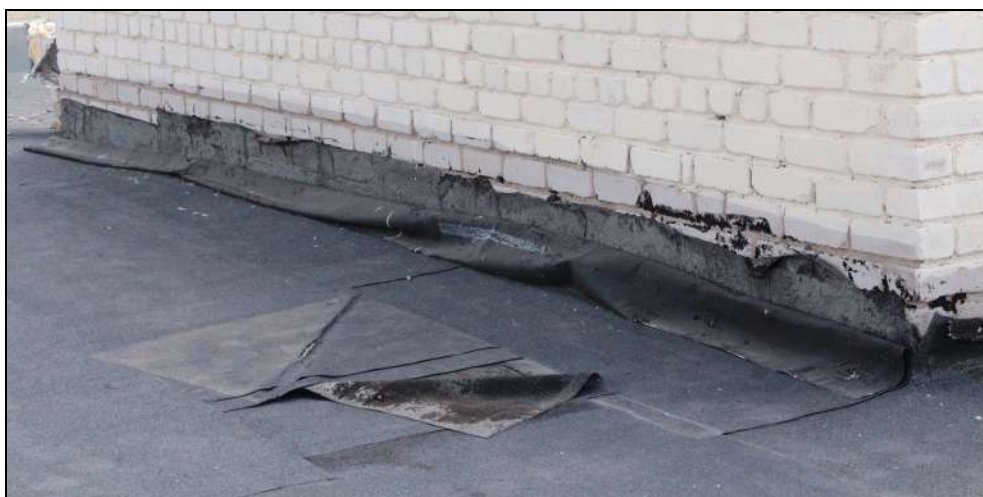
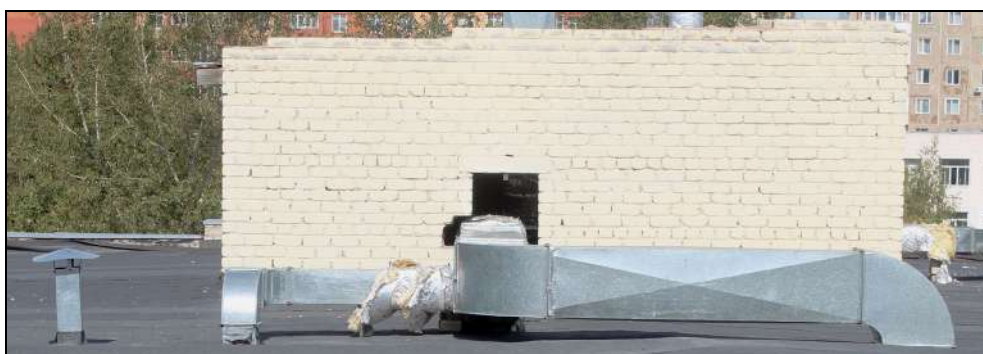
№ п/п	Расположение конструкций	Дефекты и повреждения, описание	Оценка технического состояния
4	Блок 1 кровля	Отслоение рулонного покрытия от основания, фильтрация влаги в местах примыкания к вертикальным поверхностям парапета и инженерного оборудования кровли; отсутствия настенных желобов, ограждающей решетки и водоприемного устройства в плоских крышах; ненадлежащего монтажа (поперёк ската) рулонного покрытия относительно ската плоской кровли вздутия поверхности, следов ремонтов, заменой верхнего слоя кровли на 40% площади кровли.	Неудовлетворительное

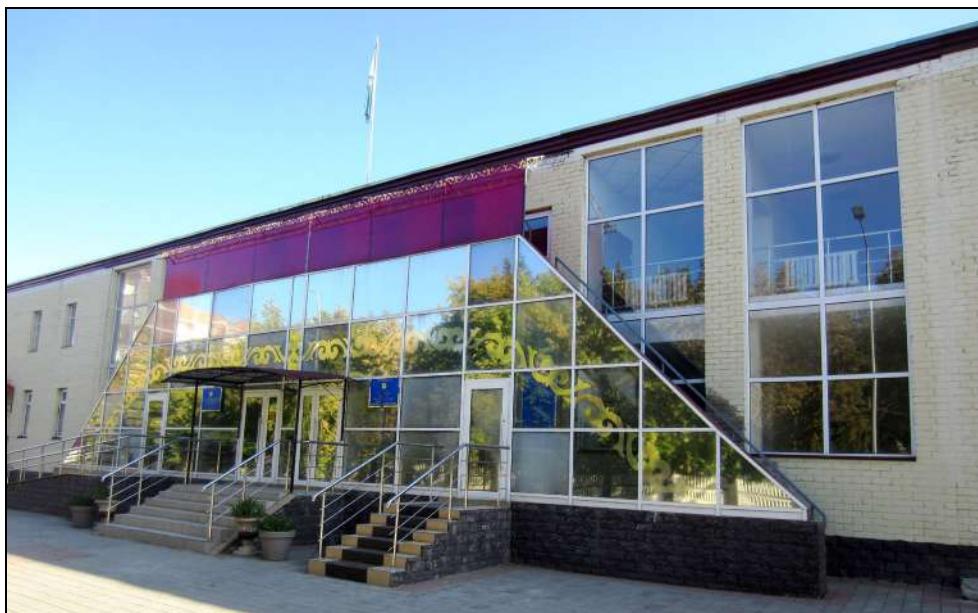
№ п/п	Расположение конструкций	Дефекты и повреждения, описание	Оценка технического состояния
5	Блок 2 Фасад «7-11»	Монтаж карниза вместо проектного парапета, завышенное расположение верха оконных проёмов; признаки периодической фильтрации влаги через плиты покрытия здания на всех участках сопряжения с оконными проёмами; отсутствие желобов и водоприёмных воронок системы организованного водостока; следы периодического увлажнения и размораживания кладки, отслоение граней отдельных камней облицовочной кладки парапета ($S = 5 \text{ м}^2$); разрушение навеса над витражом входной группы.	Ограниченно - работоспособное

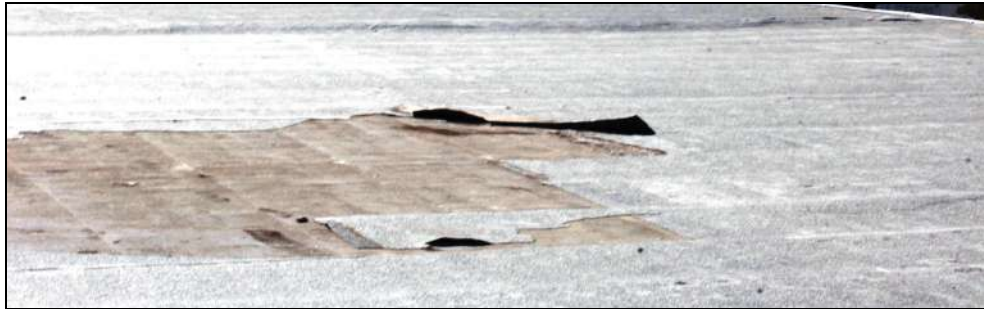
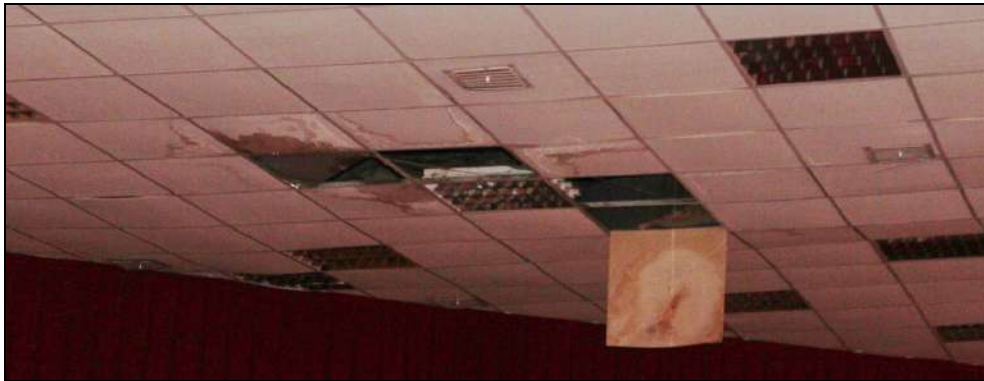
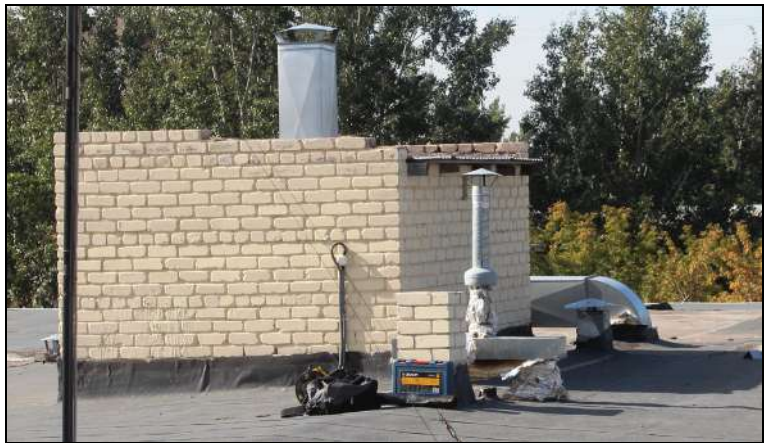
№ п/п	Расположение конструкций	Дефекты и повреждения, описание	Оценка технического состояния
6	Блок 2 Кровля Покрытие	виде отслоения рулонного покрытия от основания на 40% площади кровли, фильтрации влаги в местах примыкания к вертикальным поверхностям парапета и инженерного оборудования кровли; отсутствия настенных желобов, ограждающей решетки и водоприемного устройства в плоских крышах; ненадлежащего монтажа (поперёк ската) рулонного покрытия относительно ската плоской кровли

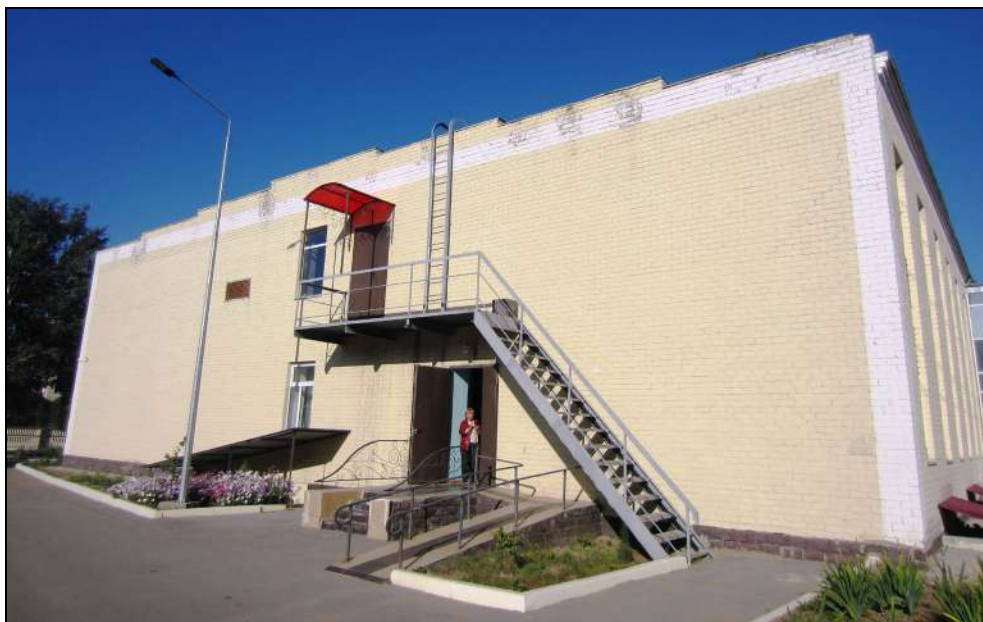
№ п/п	Расположение конструкций	Дефекты и повреждения, описание	Оценка технического состояния
7	Блок 3 Фасад «А-Е»	Отслоения граней отдельных камней облицовочной кладки парапета; отсутствие отлива парапета из кровельной стали; ненадлежащая высота гидроизоляционной облицовки цокольной части (ниже уровня пола крыльца); следы потёков, отсутствие навеса над пожарной лестницы и площадки; наличие навеса над входной группой из профнастила не соответствующего по назначению.	Неудовлетворительное

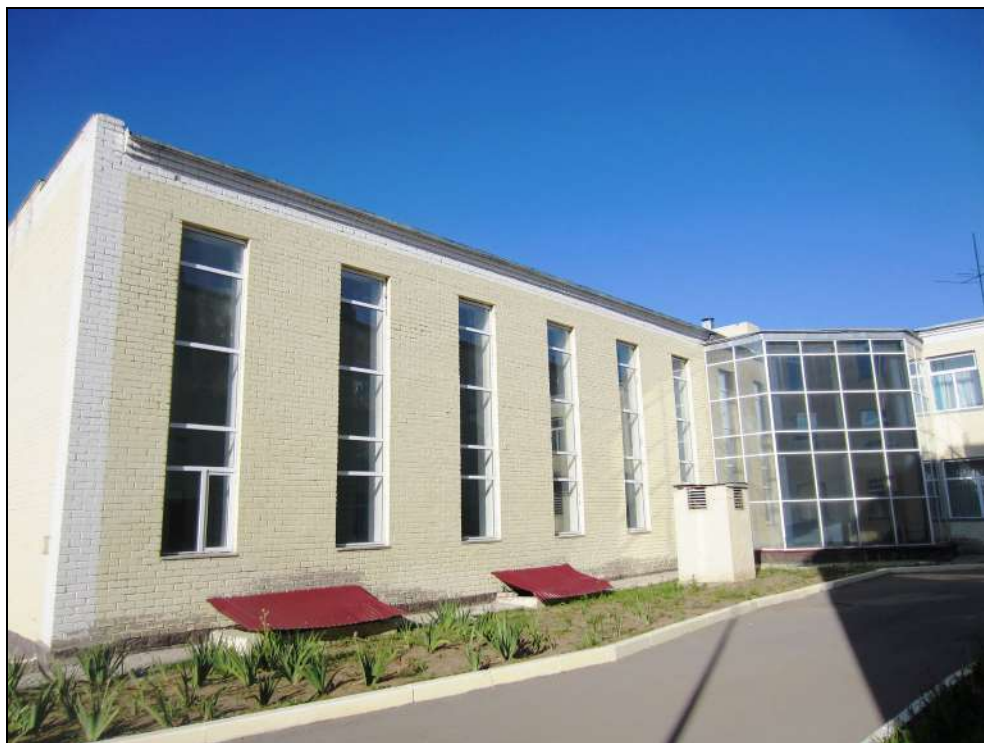
№ п/п	Расположение конструкций	Дефекты и повреждения, описание	Оценка технического состояния
8	Блок 3 Фасад «15-12»	Следы увлажнения кладки, шелушение окрасочного слоя цокольной части и участков примыкания стены и навеса аэрационного приемка, отсутствие гидроизоляционной отделки на указанном участке и стены приемка; отсутствие отлива парапета из кровельной стали; ненадлежащая высота гидроизоляционной облицовки цокольной части (менее 600мм); деформация настила аэрационных приемков; не соответствие профнастила по назначению (стеновой).	Неудовлетворительное

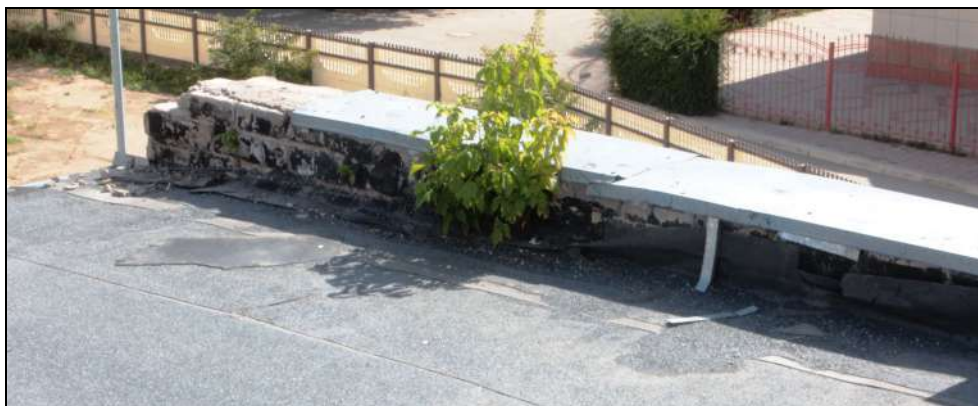
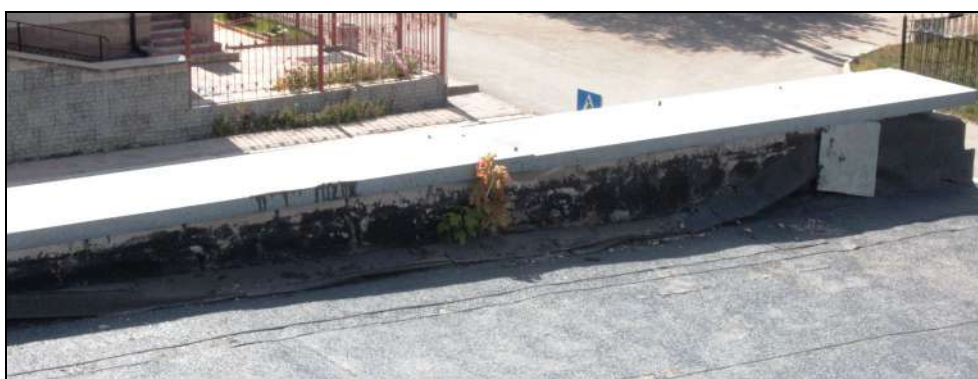
№ п/п	Расположение конструкций	Дефекты и повреждения, описание	Оценка технического состояния
9	Блок 3 Кровля	Отслоения рулонного покрытия от основания, фильтрации влаги, произрастания растительности в местах примыкания к вертикальным поверхностям парапета и инженерного оборудования кровли; отсутствия настенных желобов, ограждающей решетки и водоприемного устройства в плоских крышах; ненадлежащего монтажа (поперёк ската) рулонного покрытия относительно ската кровли. Несоответствие материала рулонного покрытия — бикрост (срок сл-бы до 7 лет) вместо унифлекс (срок сл-бы до 18 лет)	Неудовлетворительное

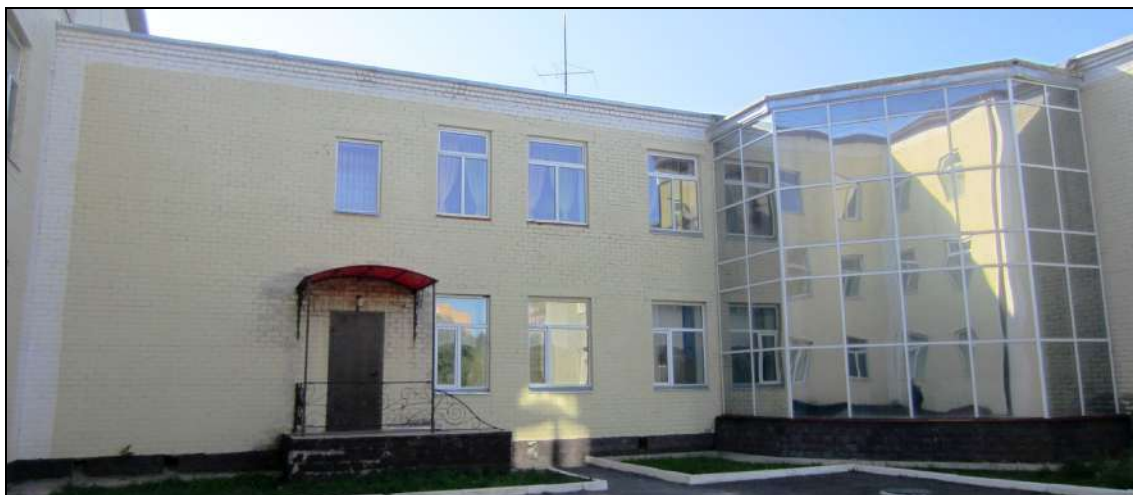
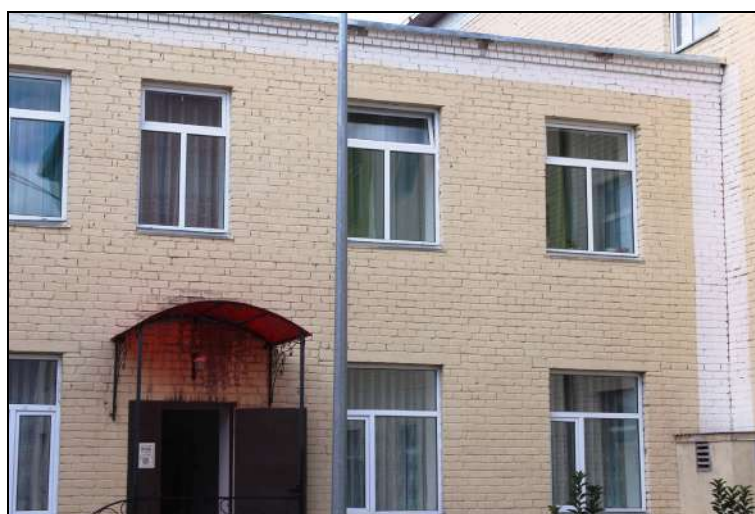
№ п/п	Расположение конструкций	Дефекты и повреждения, описание	Оценка технического состояния
10	<p>Блок 4 Фасад «К-Е» Фасад «Е-К»</p>	<p>Следы увлажнения кладки, шелушение окрасочного слоя цокольной части, участка под карнизом и участков примыкания стены и пандуса; Следы полного разрушения и ненадлежащего восстановления (ц/п раствор, вместо кирпича) в месте примыкания пандуса и стены; Полное отсутствие гидроизоляционной отделки цокольной части стены; Разрушение отмостки, отсутствие навеса над лестницей и пандусом входной группы. Отсутствие гидроизоляции по месту примыкания навеса к стене</p>	Неудовлетворительное

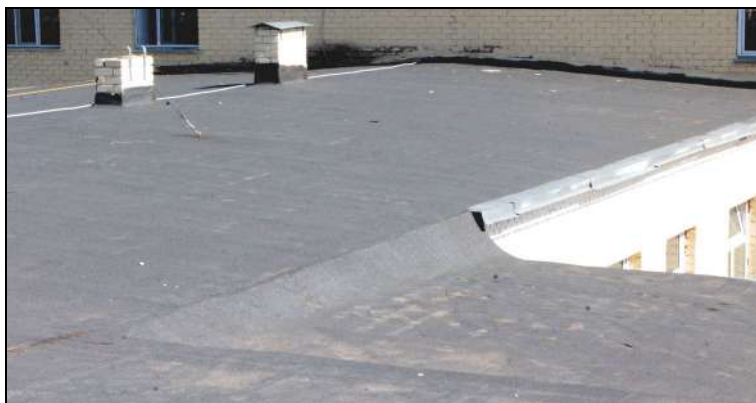
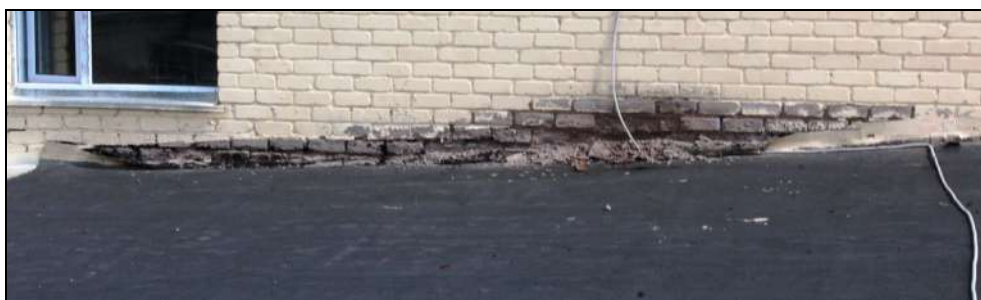
№ п/п	Расположение конструкций	Дефекты и повреждения, описание	Оценка технического состояния
11	Блок 4 Кровля Покрывтие	Ненадлежащее выполнение узла примыкания рулонного ковра и инженерного оборудования кровли, к кровле/стене Блока 2 и стене блока 5 с отслоением рулонного покрытия от основания, фильтрацией влаги через плиты покрытия; отсутствия системы наружного организованного водостока; ненадлежащего монтажа (поперёк ската) рулонного покрытия относительно ската кровли. Несоответствие материала рулонного покрытия проектному	Неудовлетворительное

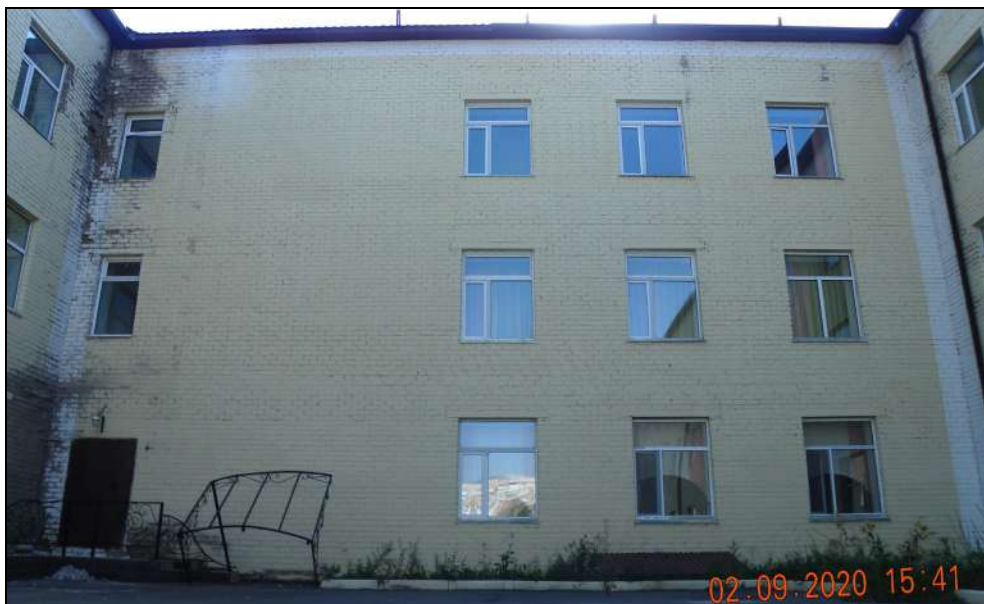
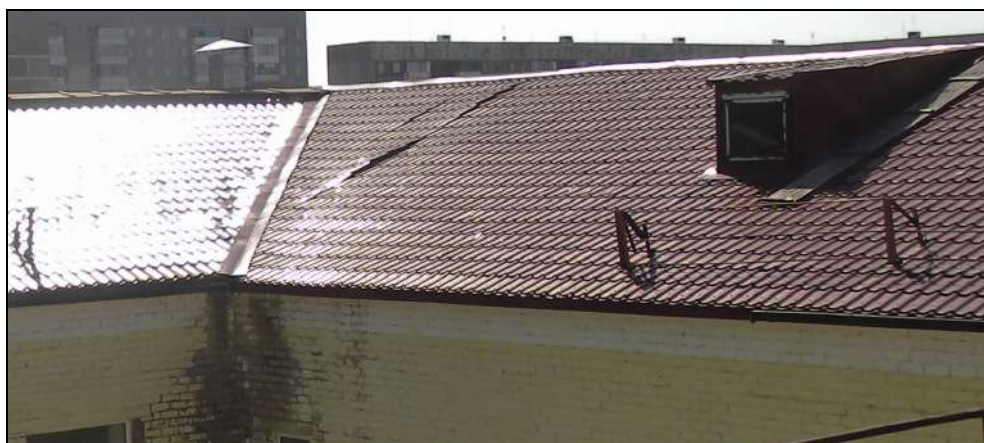
№ п/п	Расположение конструкций	Дефекты и повреждения, описание	Оценка технического состояния
12	Блок 5 Фасад «14/1-10»	Повреждение элементов козырька входной группы, ограждающей решётки кровли, отсутствие водосточного желоба и стояка; Следы периодического увлажнения, циклического промерзания, местами, сквозное разрушение кладки с ненадлежащей заделкой (ц/п раствором); отслоение внешних слоёв кирпичной кладки цокольной части стен, отсутствие гидроизоляционной отделки стен приямка; ненадлежащая высота гидроизоляционной облицовки цокольной части (менее 600мм); не соответствие профнастила по назначению.	Неудовлетворительное

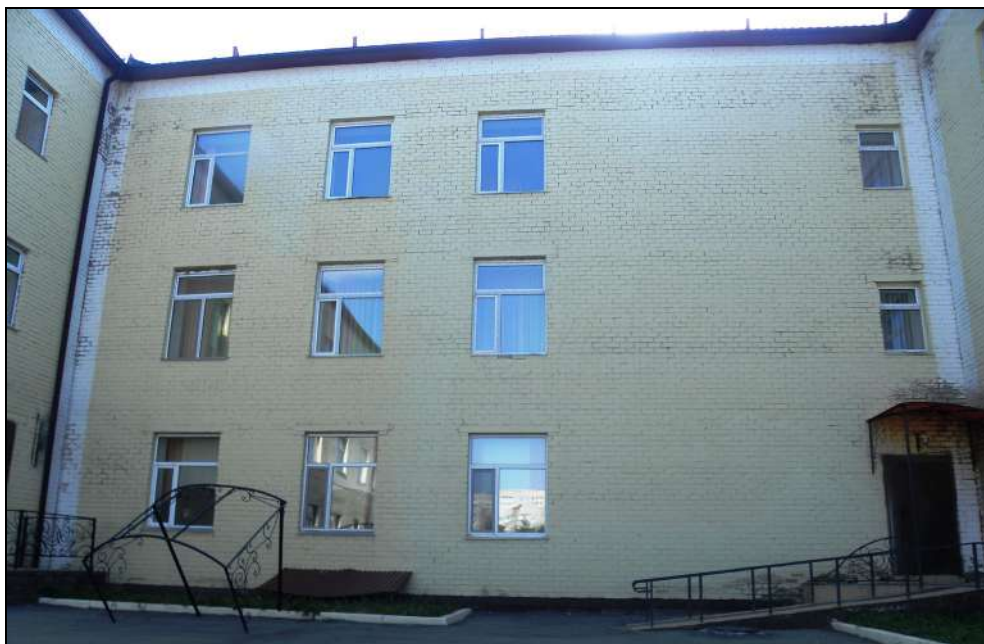
№ п/п	Расположение конструкций	Дефекты и повреждения, описание	Оценка технического состояния
13	Блок 5 Фасад «8-3/1»	отсутствие запроектированных водостоков в осях «М»/«3/1», «М»/«14/1», в осях «М»/«8», ненадлежащей разуклонки желобов, отсутствие элементов системы снегозадержания и антиобледенения; повреждение элементов козырька входной группы; повреждения настила кровли в ендове, следы периодического увлажнения, циклического промерзания, отшелушивание, отслоение внешних слоёв кирпичной кладки по всей высоте стены в осях «М»/«8»; ненадлежащая высота гидроизоляции цоколя (менее 600мм); деформация настила аэрационных приямков; не соответствие профнастила по назначению (стеновой).	Неудовлетворительное

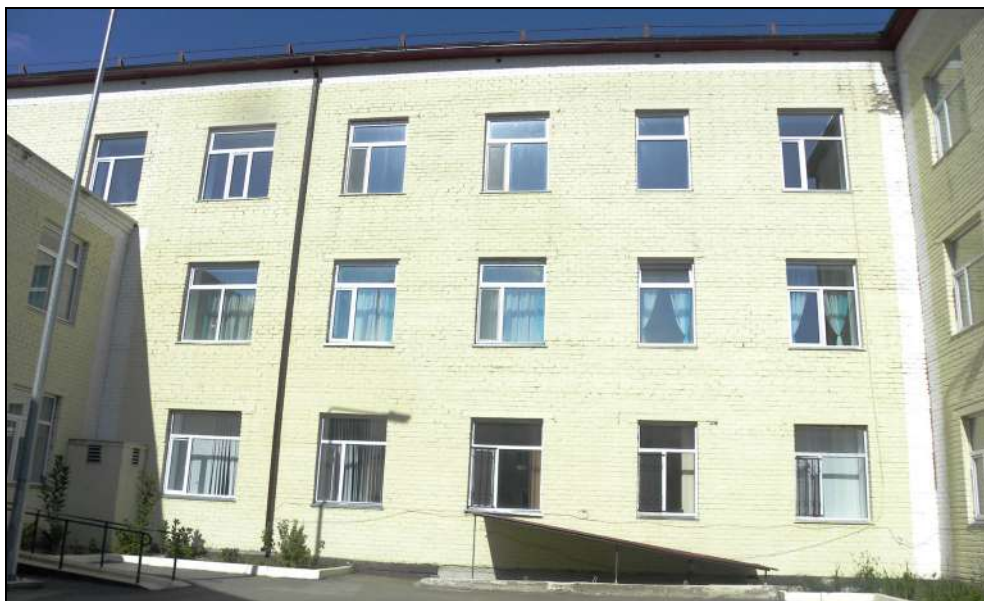
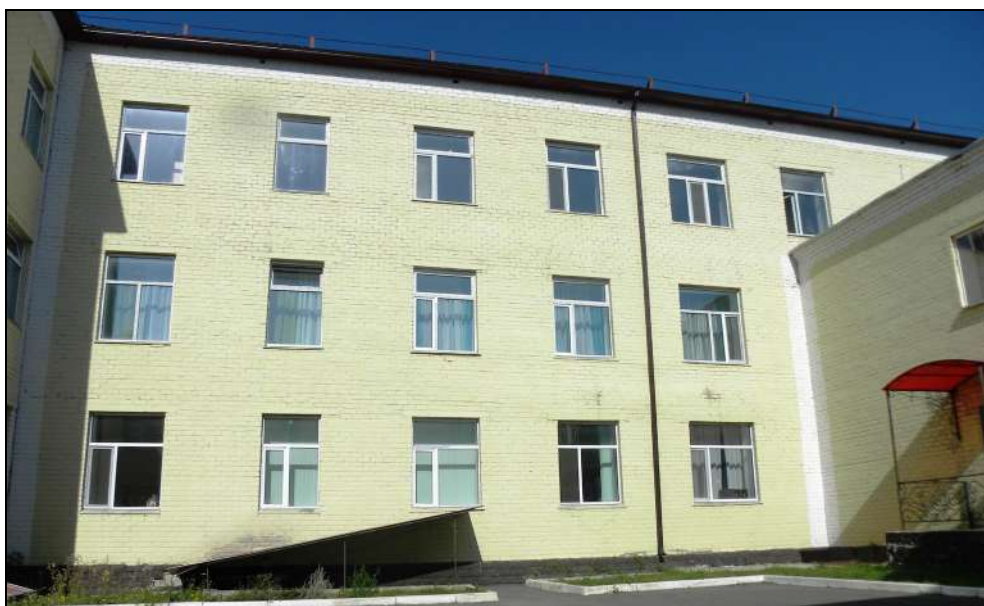
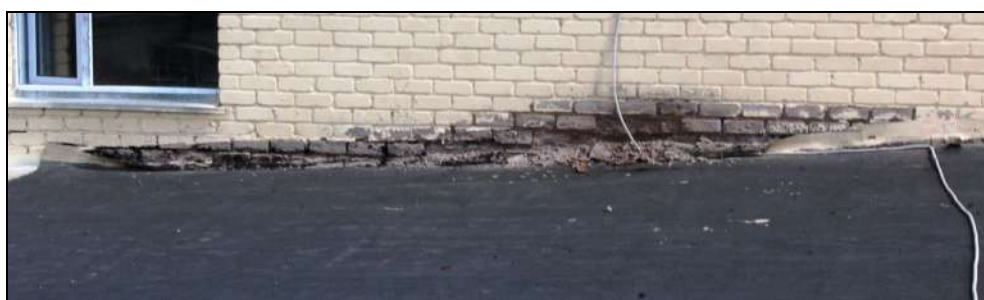
№ п/п	Расположение конструкций	Дефекты и повреждения, описание	Оценка технического состояния
14	Блок 5 Фасад «3/1-14/1»	отсутствие запроектированных водостоков в осях «К»/«3/1», «К»/«8», «К»/«10», «К»/«14/1»; ненадлежащая высота гидроизоляции цоколя (менее 600мм); не соответствие настила профнастила по назначению входной группы подвала отсутствие гидроизоляции её стен. отсутствия элементов системы снегозадержания и антиобледенения; глубокое разрушение кладки по месту примыкания Блока 4	Неудовлетворительное
