ТОВАРИЩЕСТВО С ОГРАНИЧЕННОЙ ОТВЕТСТВЕННОСТЬЮ
«КАЗТЕХЭКСПЕРТИЗА»

ТЕХНИЧЕСКОЕ ЗАКЛЮЧЕНИЕ № 124

по экспертному обследованию, оценке технического состояния
и разработке рекомендаций по восстановлению эксплуатационной пригодности
конструкций здания КГУ «Специальная школа-интернат №1» управления
образования Карагандинской области, находящееся по адресу:
Карагандинская область, г. Караганда, мкр-н Гульдер-1, стр-е 1/1

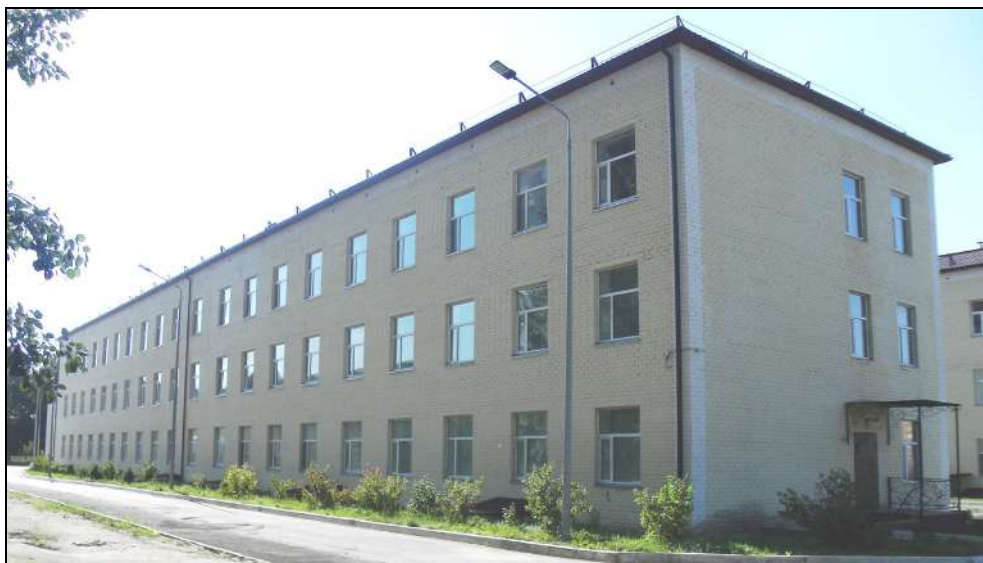
№ п/п	Расположение конструкций	Дефекты и повреждения, описание	Оценка технического состояния
15	<p>Блок 6 Фасад «И-С/1» Фасад «С/1-М»</p>	<p>Отсутствия водостоков в осях «М/1-Н/1»/«14/1», «М/1-Н/1»/«17», ненадлежащей разуклонки желобов, а так же отсутствия элементов системы снегозадержания и антиобледенения; повреждение желоба в осях «С/1»/«17-16»; следы периодического увлажнения, циклического промерзания, отслоение внешних слоёв кирпичной кладки, отсутствие козырька входной группы в осях «М»/«14/1»; ненадлежащая высота гидроизоляции цоколя (менее 600мм); деформация настила аэрационных прямков; не соответствие профнастила по назначению (стенной) повреждение выпуска водосточного стояка.</p>	<p>Неудовлетворительное</p>

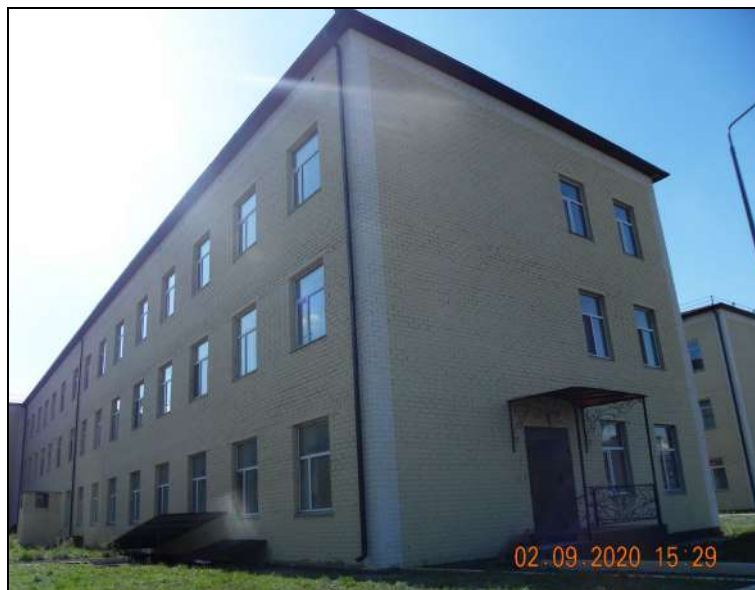
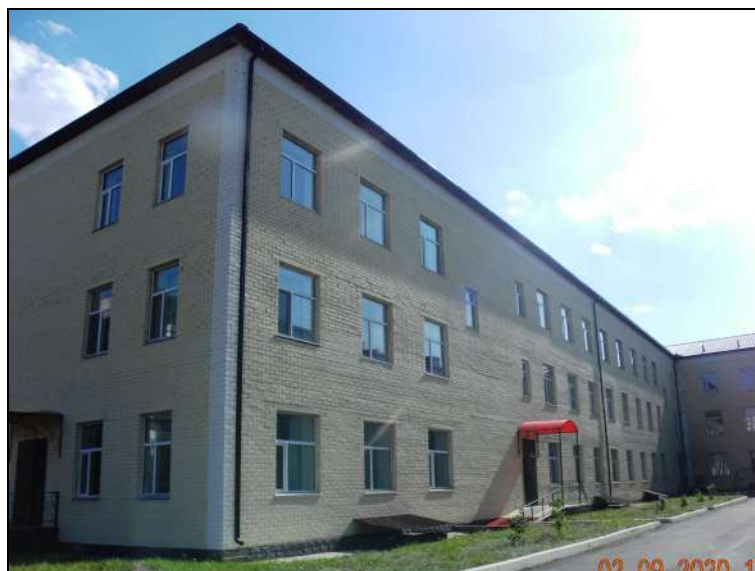
№ п/п	Расположение конструкций	Дефекты и повреждения, описание	Оценка технического состояния
16	<p>Блок 7 Фасад «М-С/1» Фасад «С/1-М»</p>	<p>Отсутствия водостоков в осях «Н/1»/«8», «Н/1»/«10», ненадлежащая разуклонка желобов, отсутствие элементов системы снегозадержания и антиобледенения; повреждение желоба в осях «С/1»/«17-16»; отсутствие козырька входной группы в осях «М»/«8»; ненадлежащая высота гидроизоляции цоколя (менее 600мм); деформация настила аэрационных приямков; не соответствие профнастила по назначению (стеновой); Разрушение ступеней входа в подвал.</p>	<p>Неудовлетворительное</p>

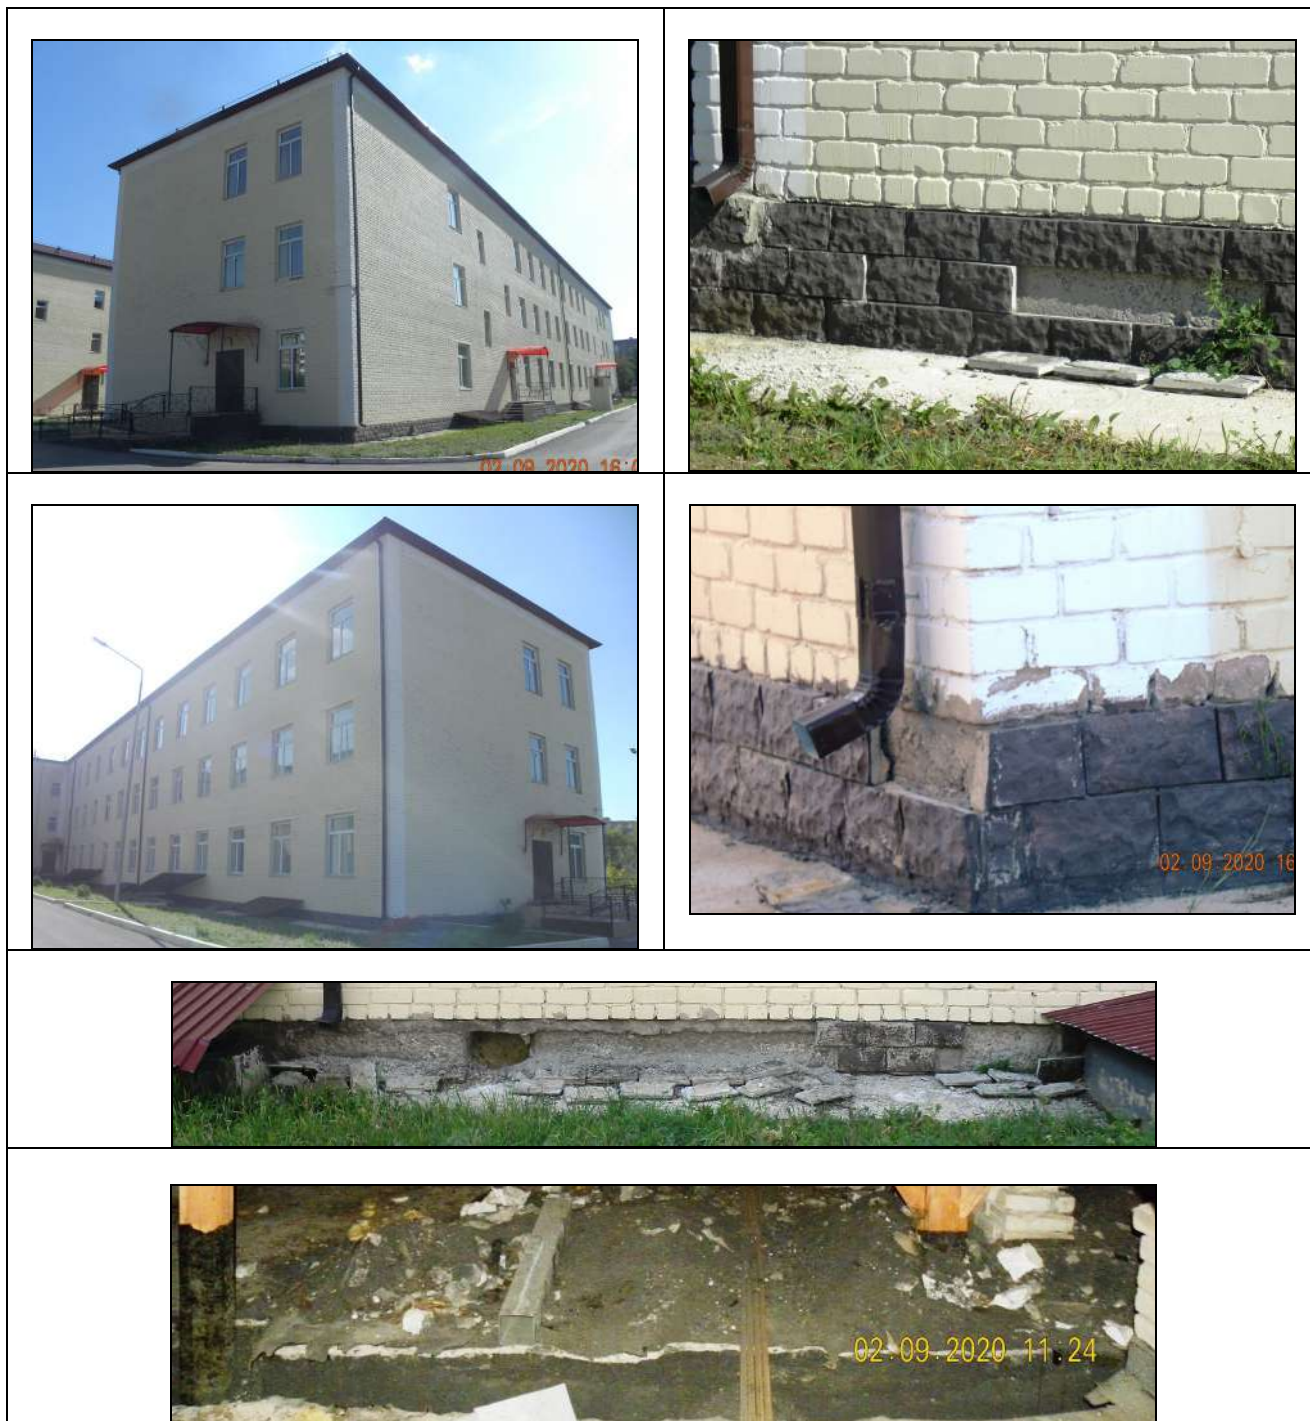
№ п/п	Расположение конструкций	Дефекты и повреждения, описание	Оценка технического состояния
17	Блок 8 Фасад «С-И» Фасад «М-С»	Отсутствие утеплителя по температурным швам Блоков 6, 7, 8 в осях «Н/1»/«1-3/1», «Н/1»/«8-10», «Н/1»/«14/1-17»; Отсутствия водостоков в осях «М/1-Н/1»/«1», «М/1-Н/1»/«3/1», ненадлежащая разуклонка желобов, а так же отсутствия элементов системы снегозадержания и антиобледенения; отсутствие подоконного слива; Разрушение, ненадлежащая высота гидроизоляции цоколя (менее 600мм); деформация настила аэрационных приямков; несоответствие профнастила по назначению (стеновой)	Неудовлетворительное
