ТОВАРИЩЕСТВО С ОГРАНИЧЕННОЙ ОТВЕТСТВЕННОСТЬЮ
«КАЗТЕХЭКСПЕРТИЗА»

ТЕХНИЧЕСКОЕ ЗАКЛЮЧЕНИЕ № 124

по экспертному обследованию, оценке технического состояния
и разработке рекомендаций по восстановлению эксплуатационной пригодности
конструкций здания КГУ «Специальная школа-интернат №1» управления
образования Карагандинской области, находящееся по адресу:
Карагандинская область, г. Караганда, мкр-н Гульдер-1, стр-е 1/1

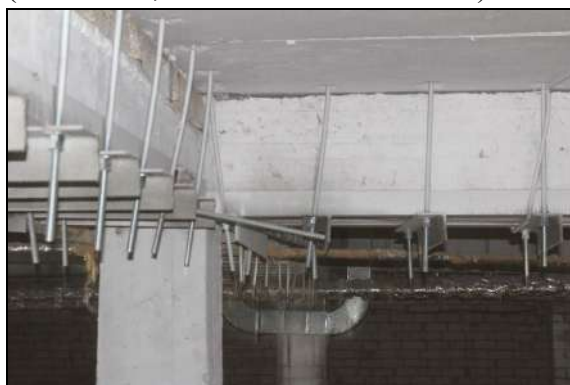
Рисунок 2. Усиление конструкций каркаса согласно проекту ТОО «Караганда Техно Сервис».

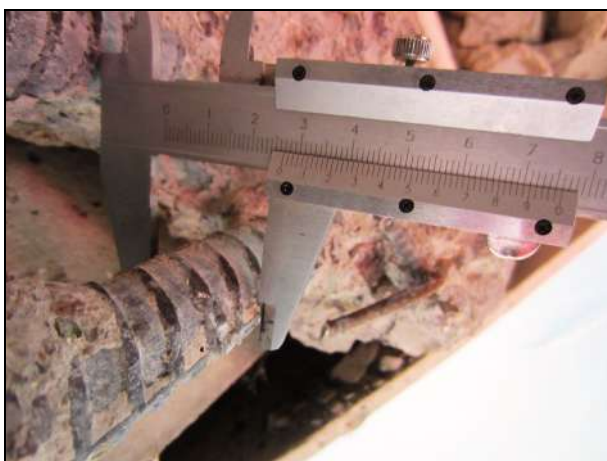
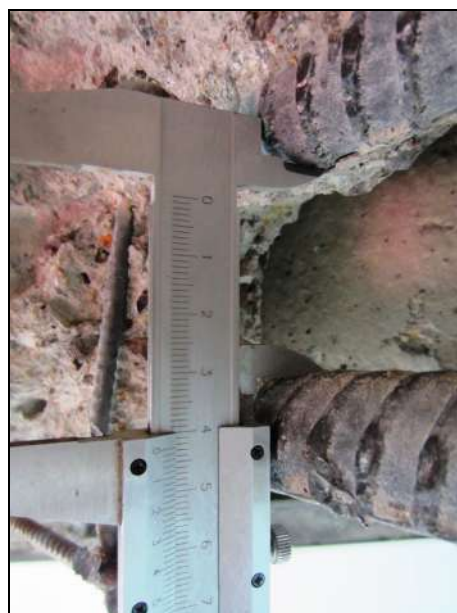
Рисунок 5. При вскрытии поверхность арматуры чистая. Глубина нейтрализации бетона не превышает половины толщины защитного слоя. Арматура габаритный $\text{Ø} 27$.

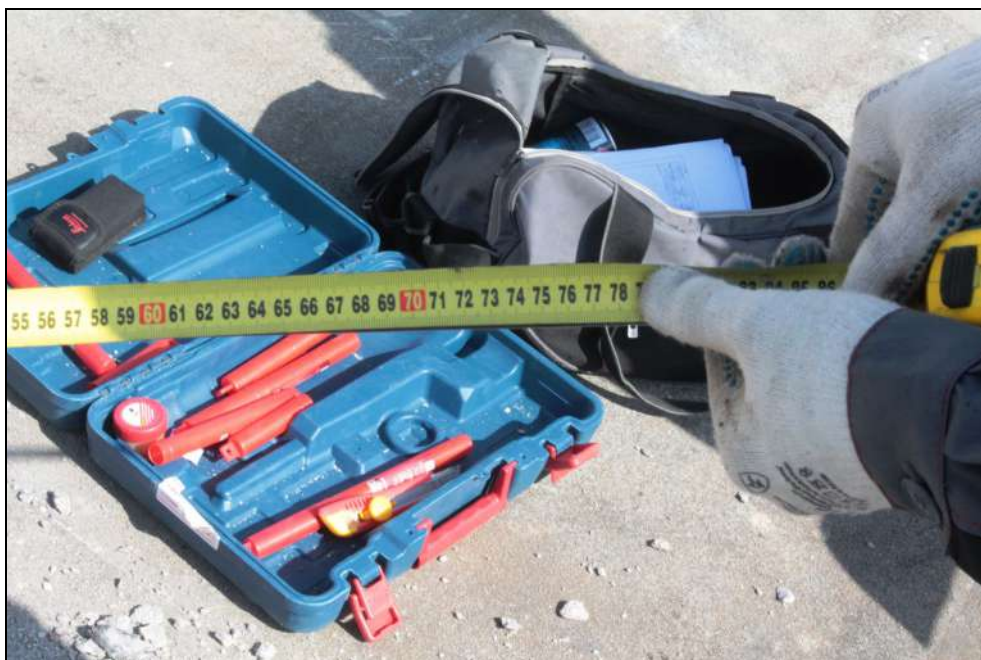
Рисунок 9. «Г-Д»/«9-10» Общая толщина фактического состава кровли $\leq 790 \text{ мм}$.

Потеря несущей способности конструкции покрытия здания на указанном участке произошло в результате изменения состава кровли против требований проекта (см. рис.7 - 10). При этом, с проектной нагрузкой (см. рис.4, 8) несущая способность конструкции была обеспечена с запасом 46,5%.

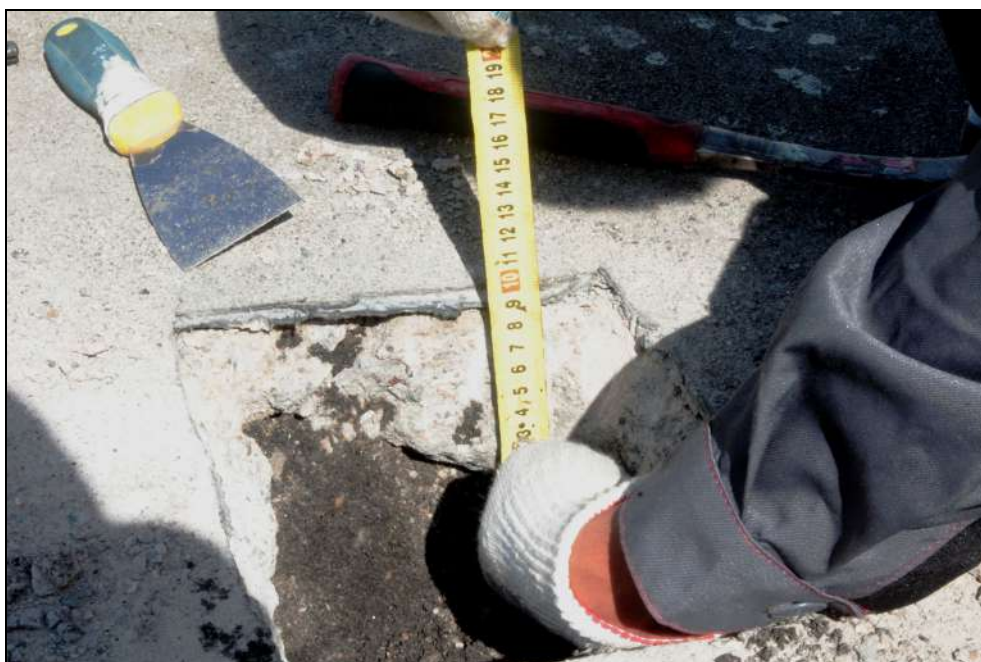
Рисунок 10. «Г-Д»/«9-10» Толщина бетонного основания кровли ≤ 86 мм.

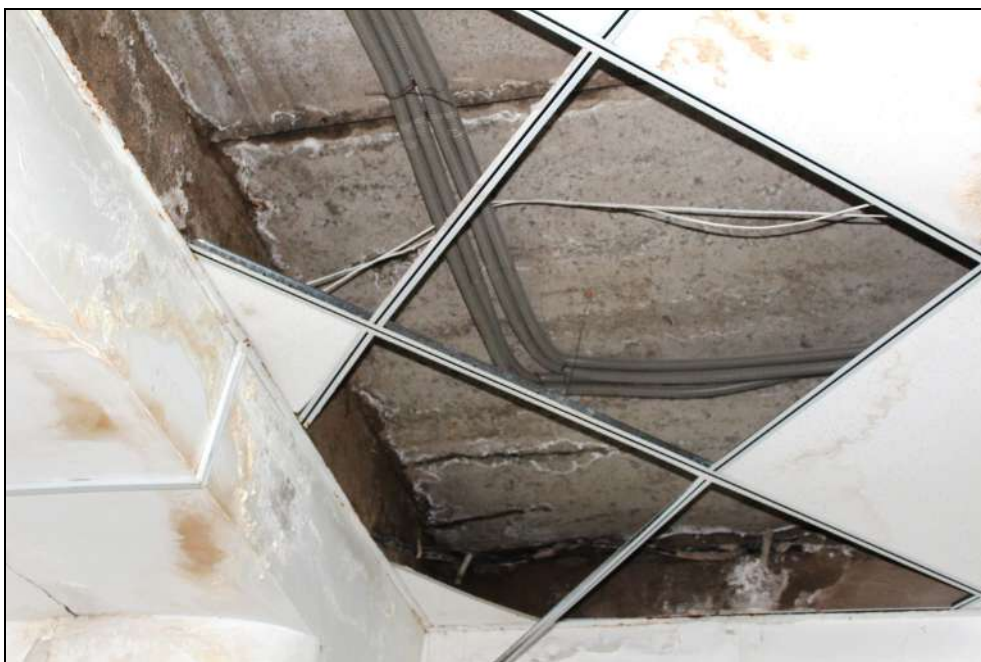
Рисунок 12. «Г/1»/«12». Фильтрации влаги в местах сопряжения плит и наружных стен.

Повреждение кладки стен на участках сопряжения блоков 5 и 6 в осях «М»/«14/1», «К»/«14/1», блоков 5 и 7 в осях «М»/«8» (см. рис. 12, 13 14) вызвано нарушениями требований проекта в части расположения, количества водостоков, ненадлежащего уклона желобов и повреждением участка кровли и водостока в осях «М»/«14/1-12/1».

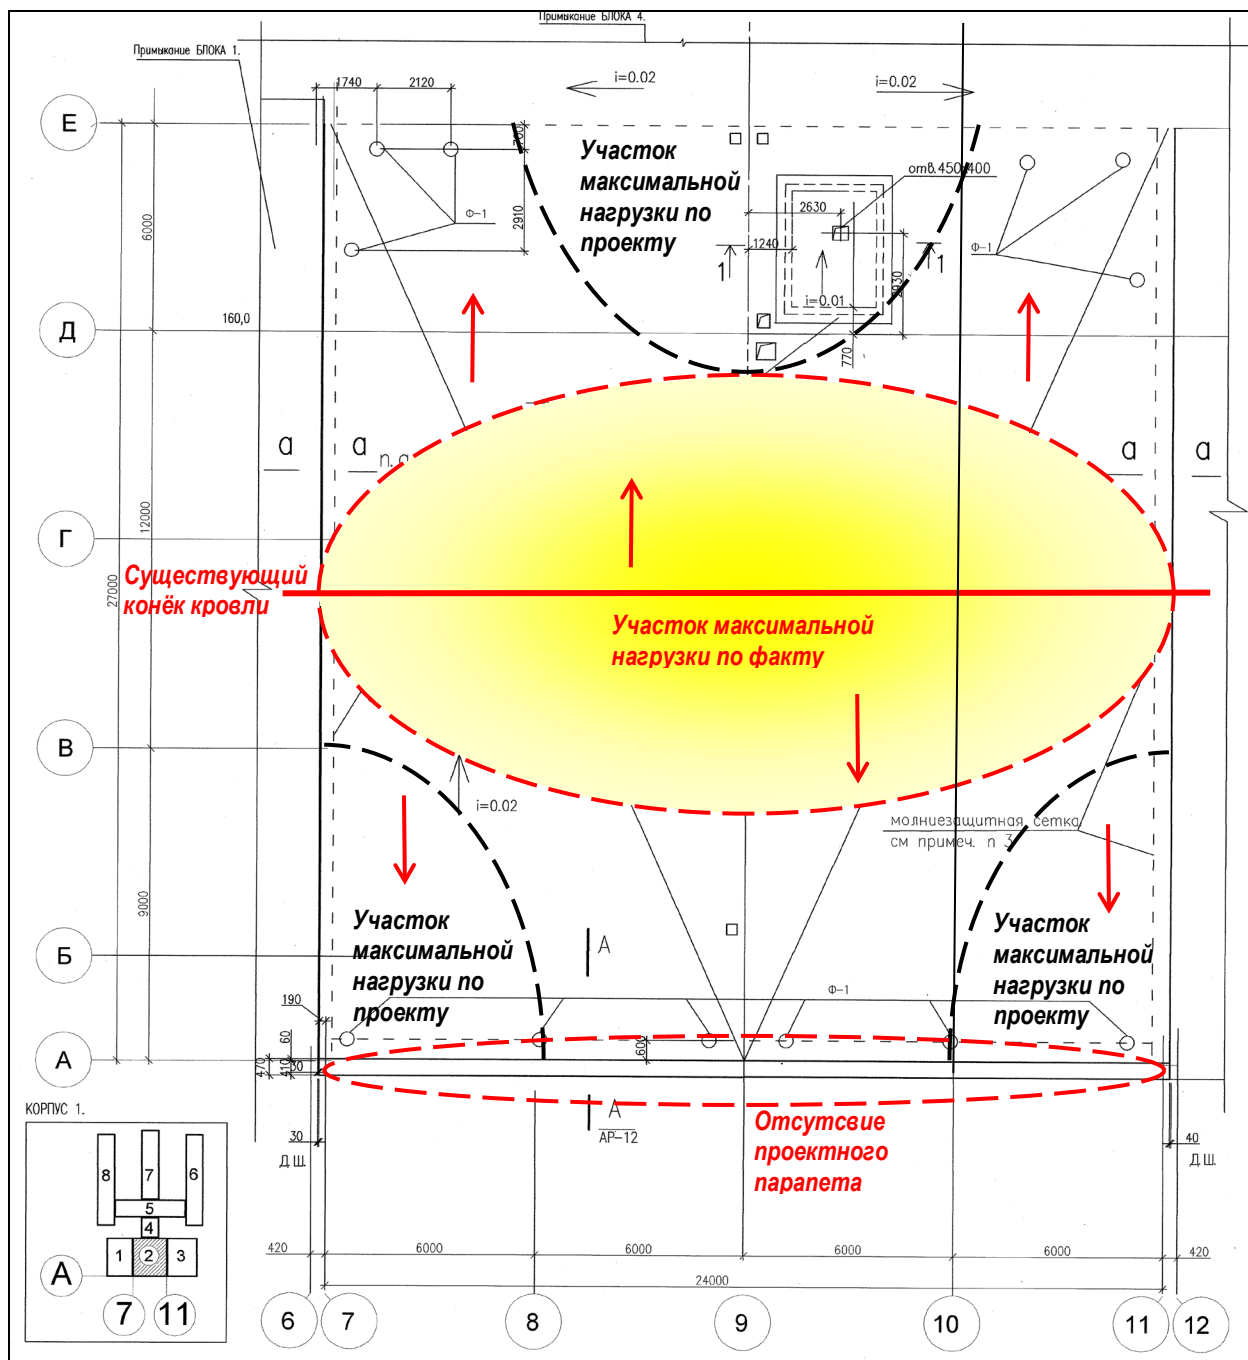
Рисунок 16. Блок 2. Фрагмент проектного 309-0099-2-АР, лист 5.

В виду нарушения требований проекта произошло смещение максимальной нагрузки из наиболее оптимальной зоны у опорных конструкций (стен) в наиболее уязвимую к нагрузкам зону в центральной части здания. В наиболее неблагоприятных условиях находятся большепролетные конструкции покрытия здания Блока 2 из ребристых плит покрытия 3×12 м в осях «А-Д»/«8-10».

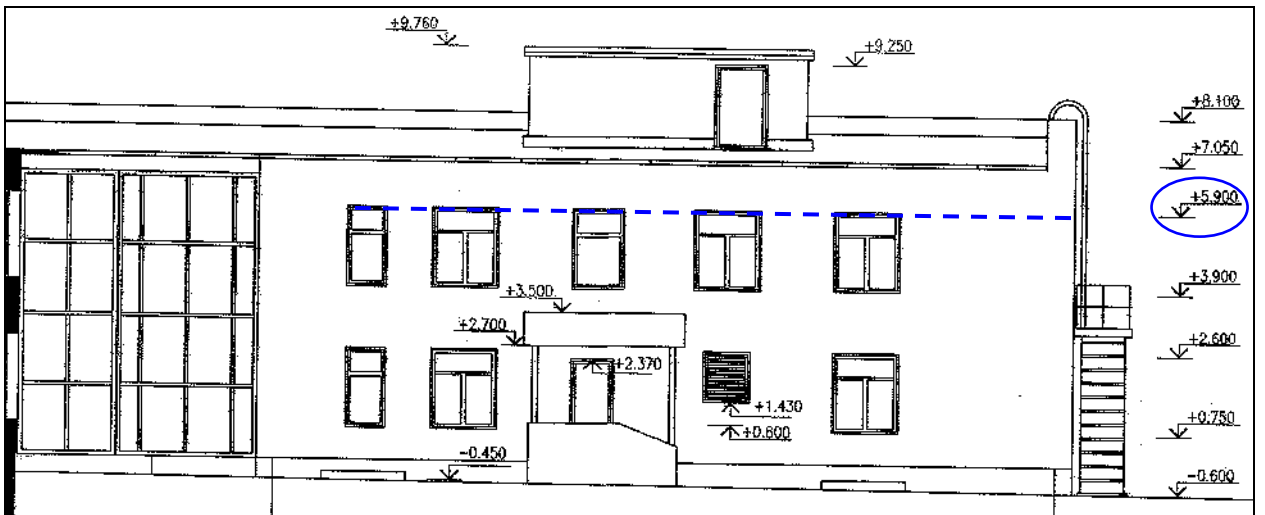
Рисунок 19. Блок 1. Фасад «6-3» Фрагмент проектного 309-0099-1-АР, лист 6.

Фильтрации влаги через плиты покрытия здания на всех участках сопряжения с оконными проёмами (см. п. 5, приложение 5) происходит вследствие монтажа карниза вместо парапета в нарушения требований проекта (см. рис. 20). Происходит промерзание через «мостик холода» сквозь конструкции железобетонных перемычек и плит покрытия, с образованием конденсата. При указанном изменении отметку верха окна на фасаде «7-11» следовало снизить аналогично окнам фасада «6-3» (см. рис. 19) до отм. + 5,900.

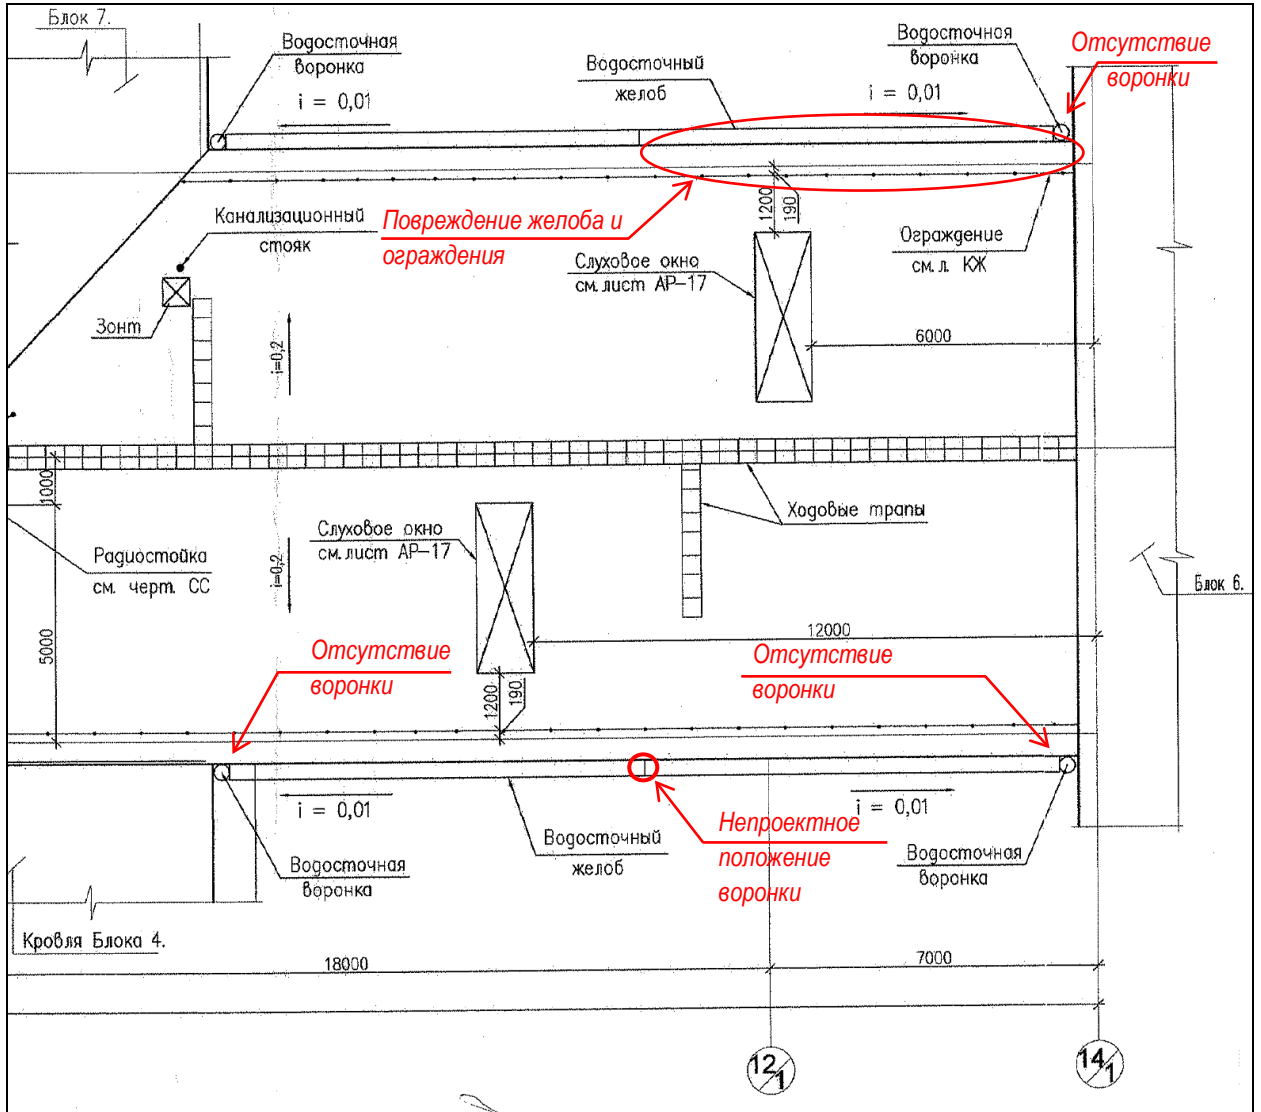
Рисунок 22. Блоки 5/6, 7/5/4. «М»/«10-14/1», «К»/«10-14/1»
 Фрагмент проектного 309-0099-5-АР, лист 11.

На момент обследования обнаружены недопустимые отклонения от требований существующего проекта в виде наличия одного водостока вместо двух запроектированных в осях «К»/«3/1», «К»/«8», «К»/«10», «К»/«14/1», «М»/«3/1», «М»/«14/1» (см. рис. 22), отсутствия водосточного желоба и ограждающей решётки в осях «М»/«12/1-14/1», повреждения настила кровли в ендове в осях «М»/«8», ненадлежащей разуклонки желобов, а так же отсутствия элементов системы снегозадержания и антиобледенения.

На момент обследования обнаружены недопустимые отклонения от требований существующего проекта в виде отсутствия водостоков в осях «К»/«14/1», «М»/«14/1», (см. рис. 22) «М/1-Н/1»/«14/1», «М/1-Н/1»/«17», ненадлежащей разуклонки желобов, а также отсутствия элементов системы снегозадержания и антиобледенения.

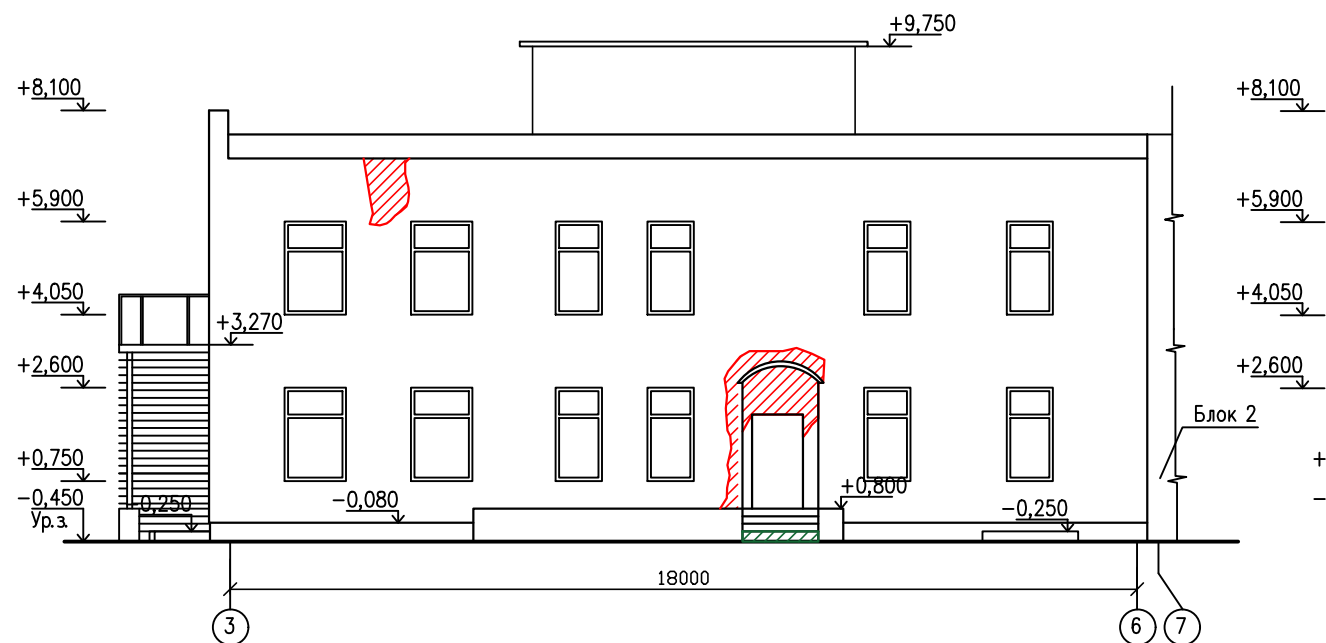
Схема расположения дефектов на фасаде "3-6"

- Шелушение и отслоение отделочного слоя с частичным разрушением кирпича
- Отсутствует керамогранитная плитка

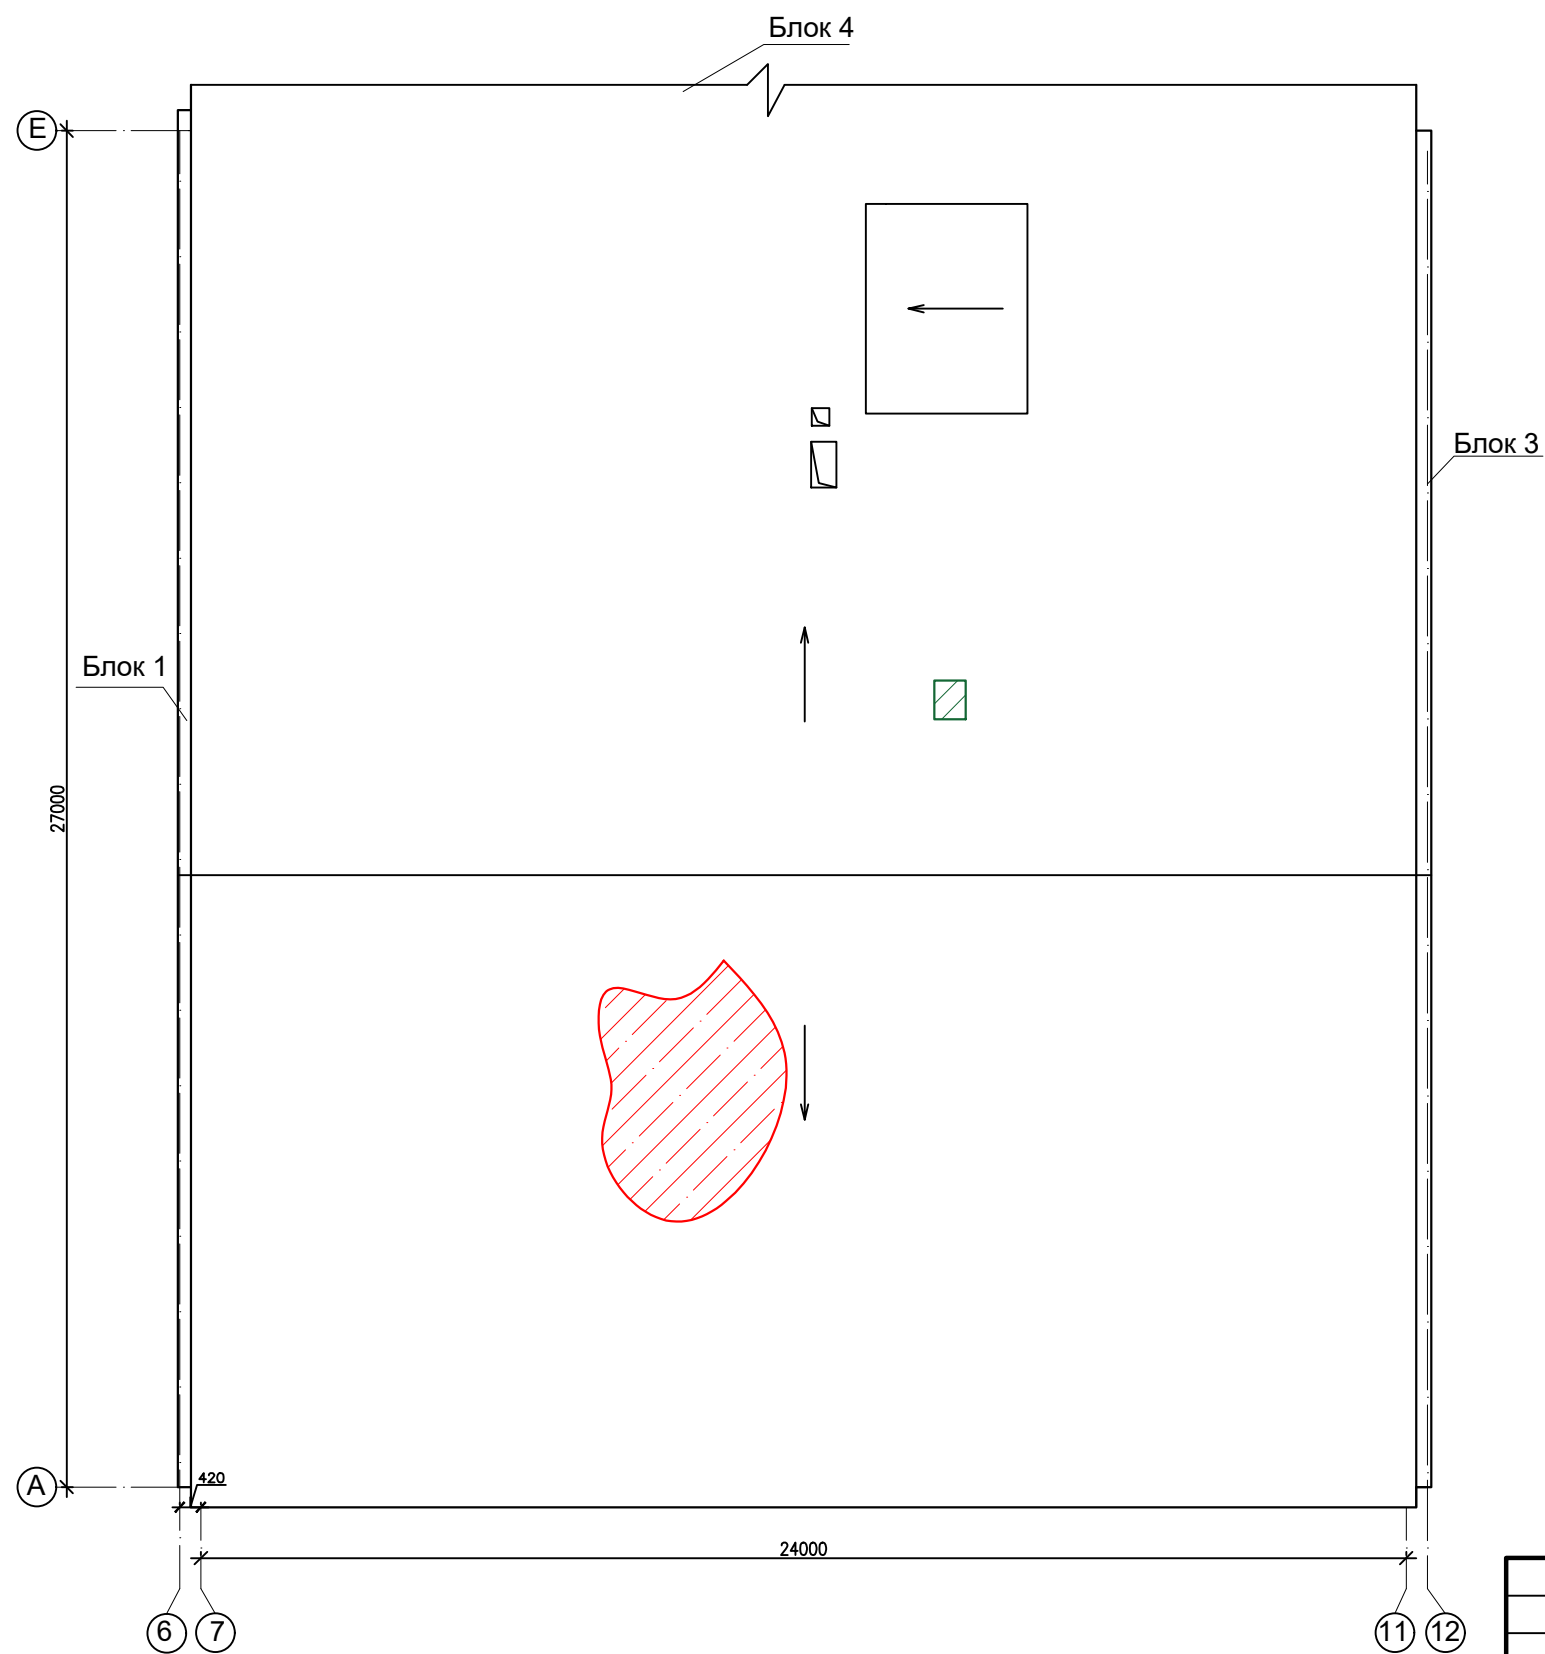
Схема расположения дефектов на плане кровли в осях "А-Е"/"7-11"

Техническое состояние строительных конструкций покрытия **Блока 2** объекта **КГУ «Специальная школа-интернат №1» в осях «А-Е»/«8-10»**, соответствует **категории V (аварийное состояние конструкции)**: существуют повреждения, свидетельствующие о возможности обрушения конструкции. Требуется немедленная разгрузка конструкций.

Техническое состояние строительных конструкций покрытия **Блока 2** объекта **КГУ «Специальная школа-интернат №1»** в осях «А-Е»/«7-8», «А-Е»/«10-11» соответствует **категории IV (предаварийное состояние конструкции)**: существуют повреждения, свидетельствующие об опасности пребывания людей в районе обследуемых конструкций. Требуется немедленные страховочные мероприятия.

- Срыв водоиола
- Шурф

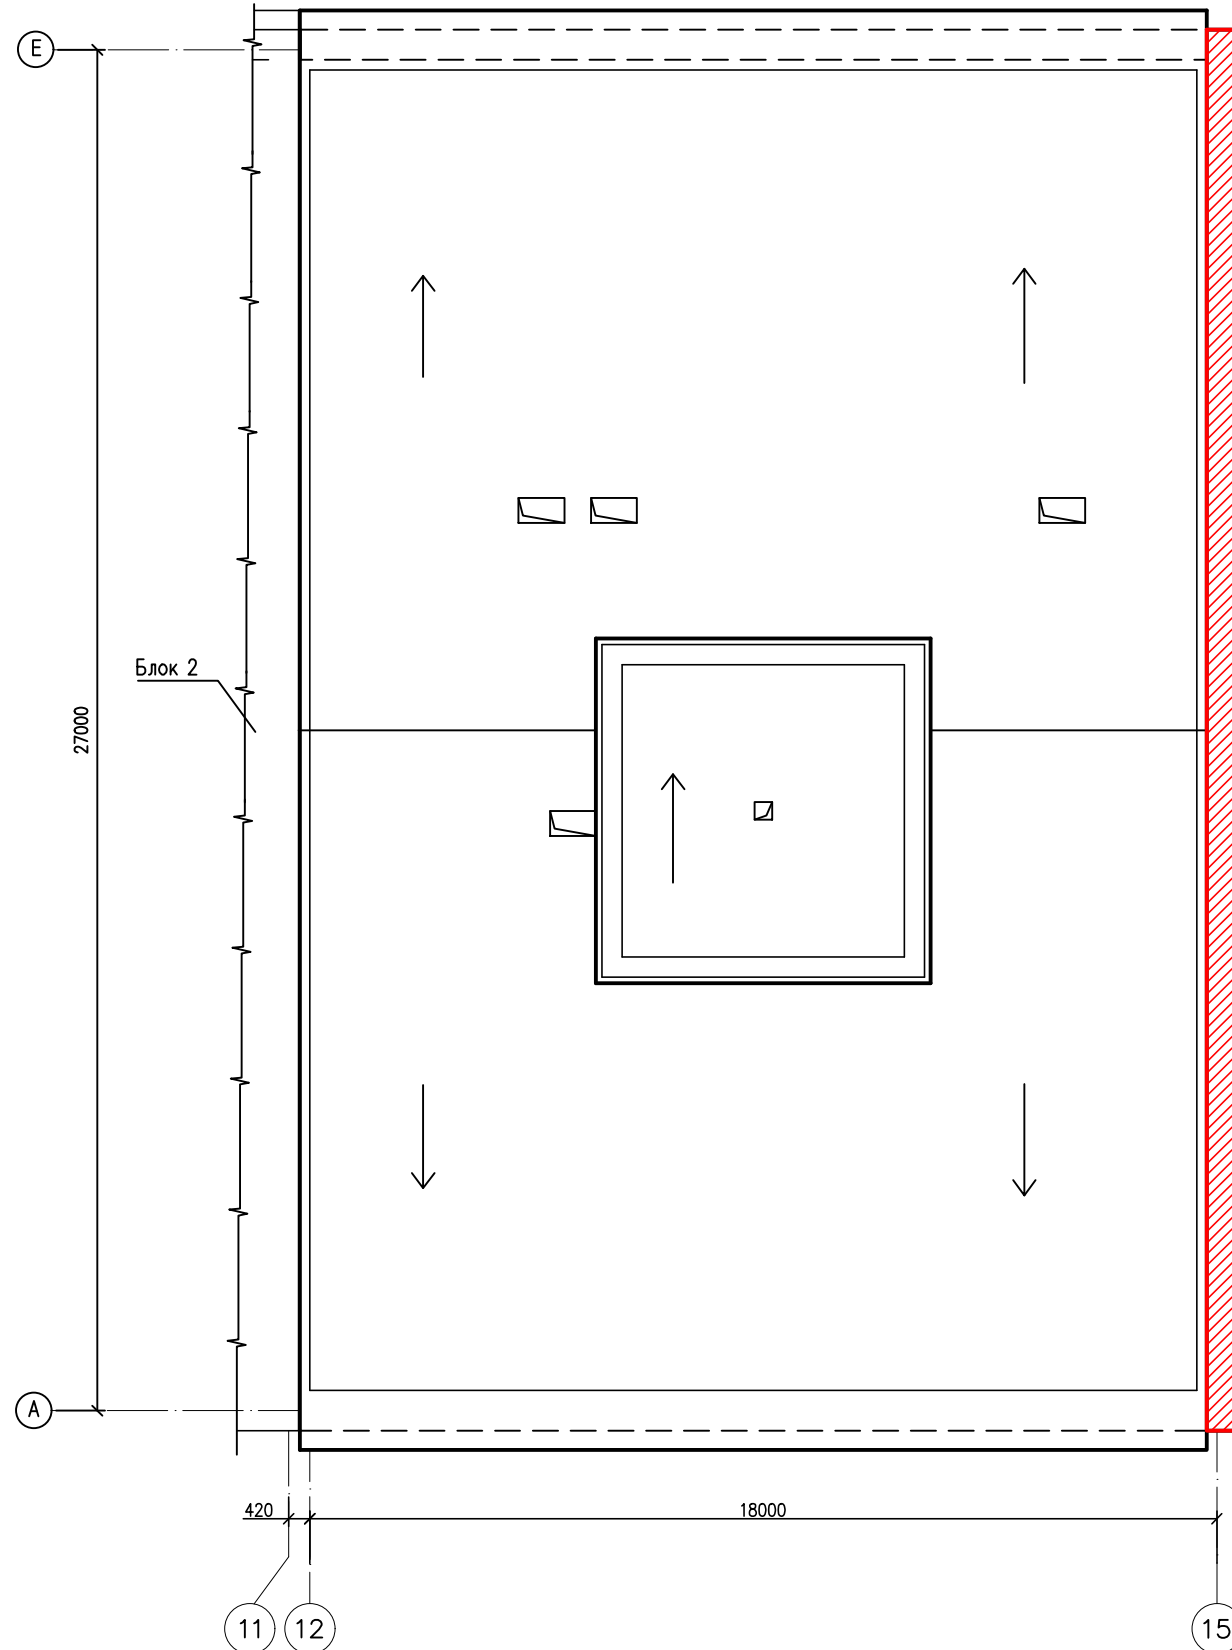
Схема расположения дефектов на плане кровли в осях "А-Е"/"12-15"

- Значительные повреждения в виде проникания влаги в местах примыканий к вертикальным поверхностям

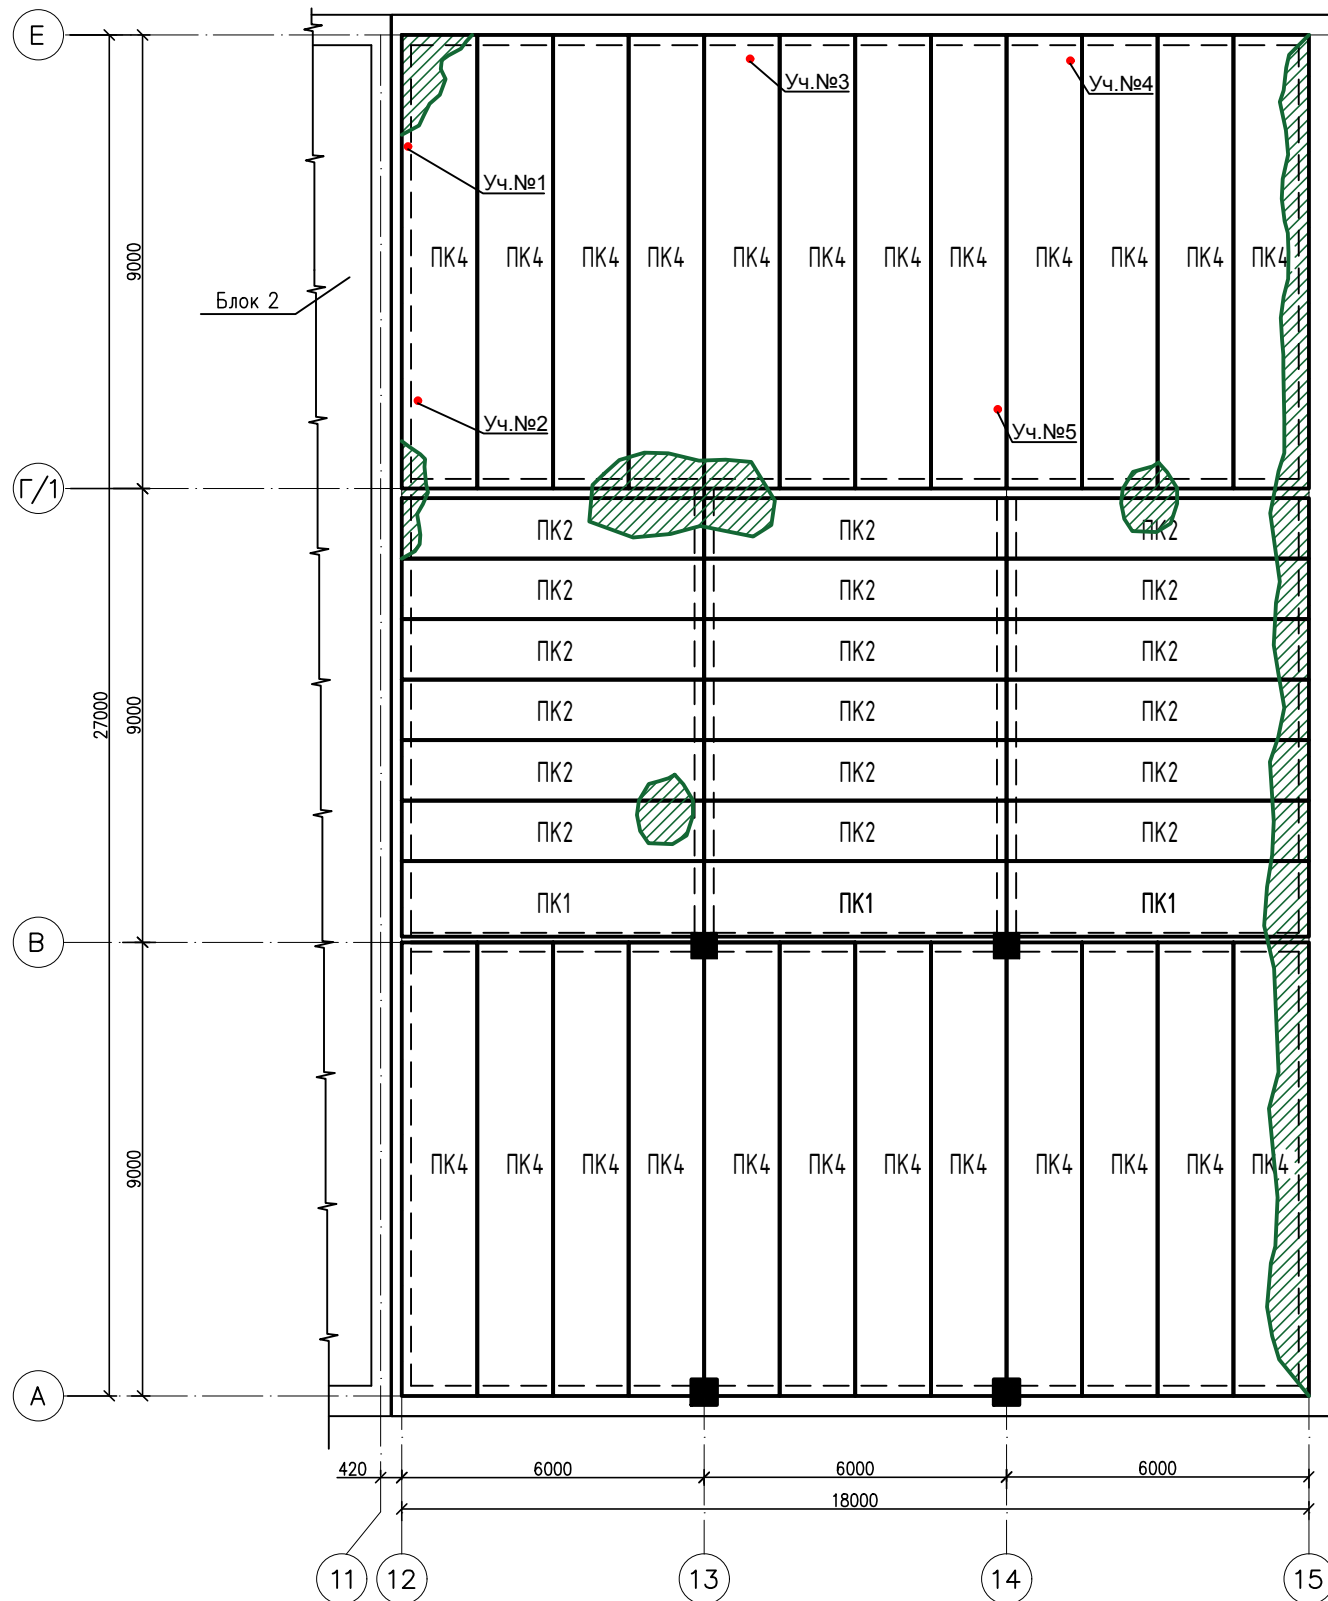
Схема расположения дефектов на плане плит покрытия на отм. +6,600 в осях "А-Е"/"12-15"

- Незначительные повреждения в виде следов протечек
- Замеры прочности по номерам участков

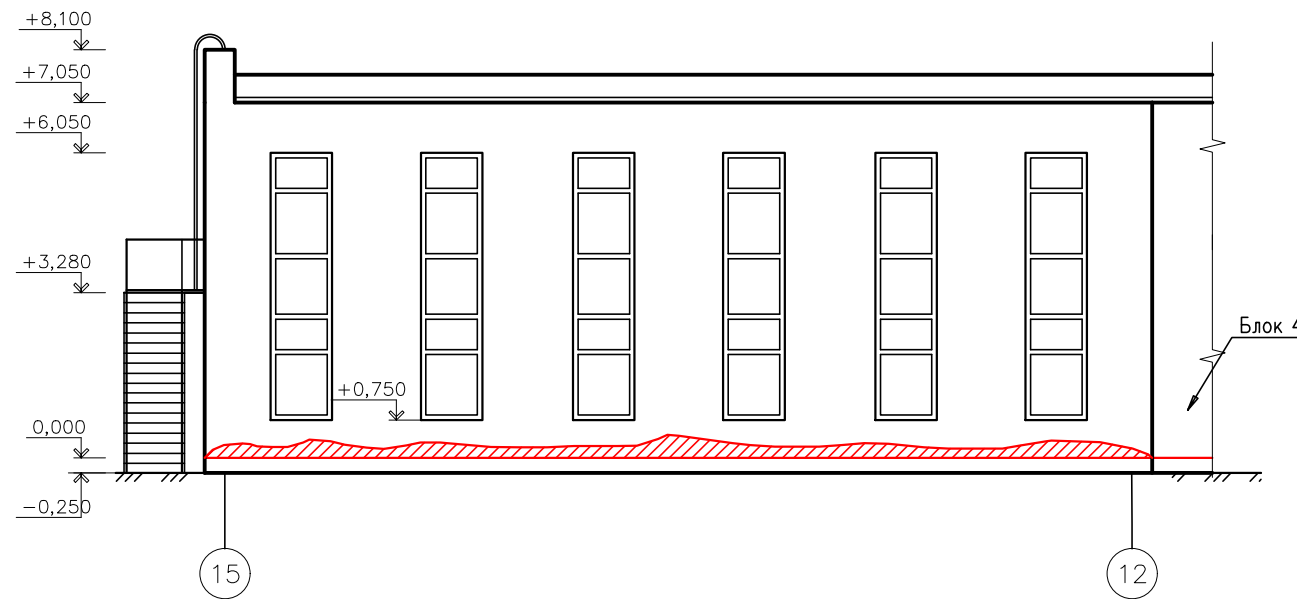
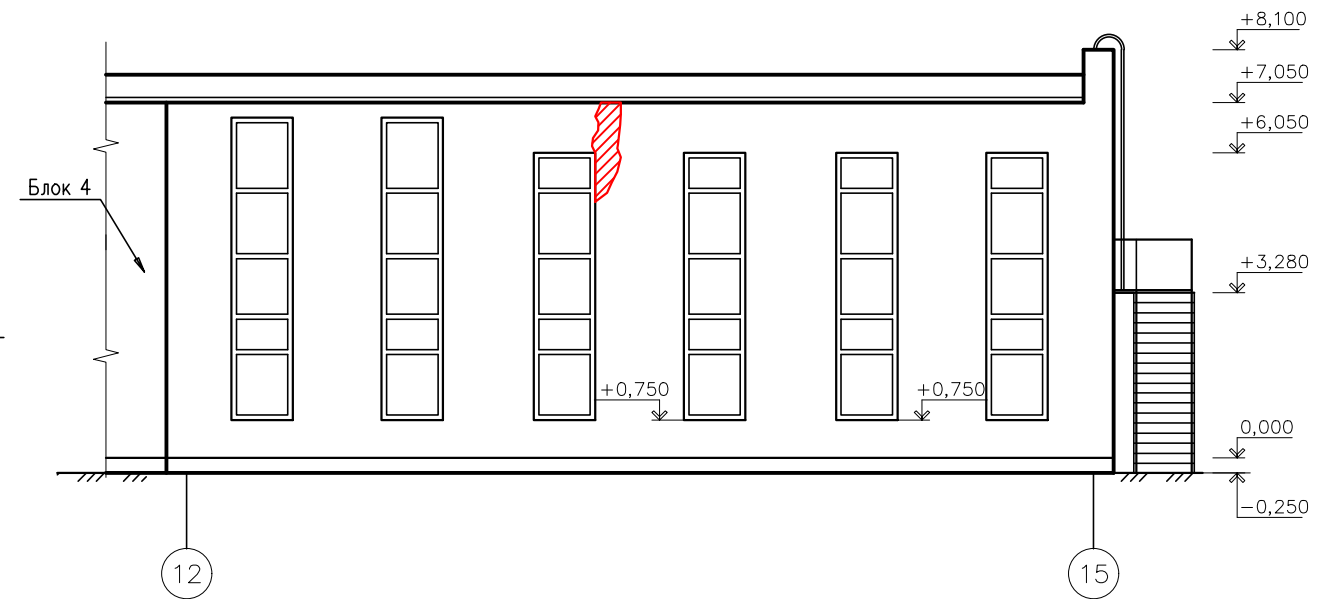
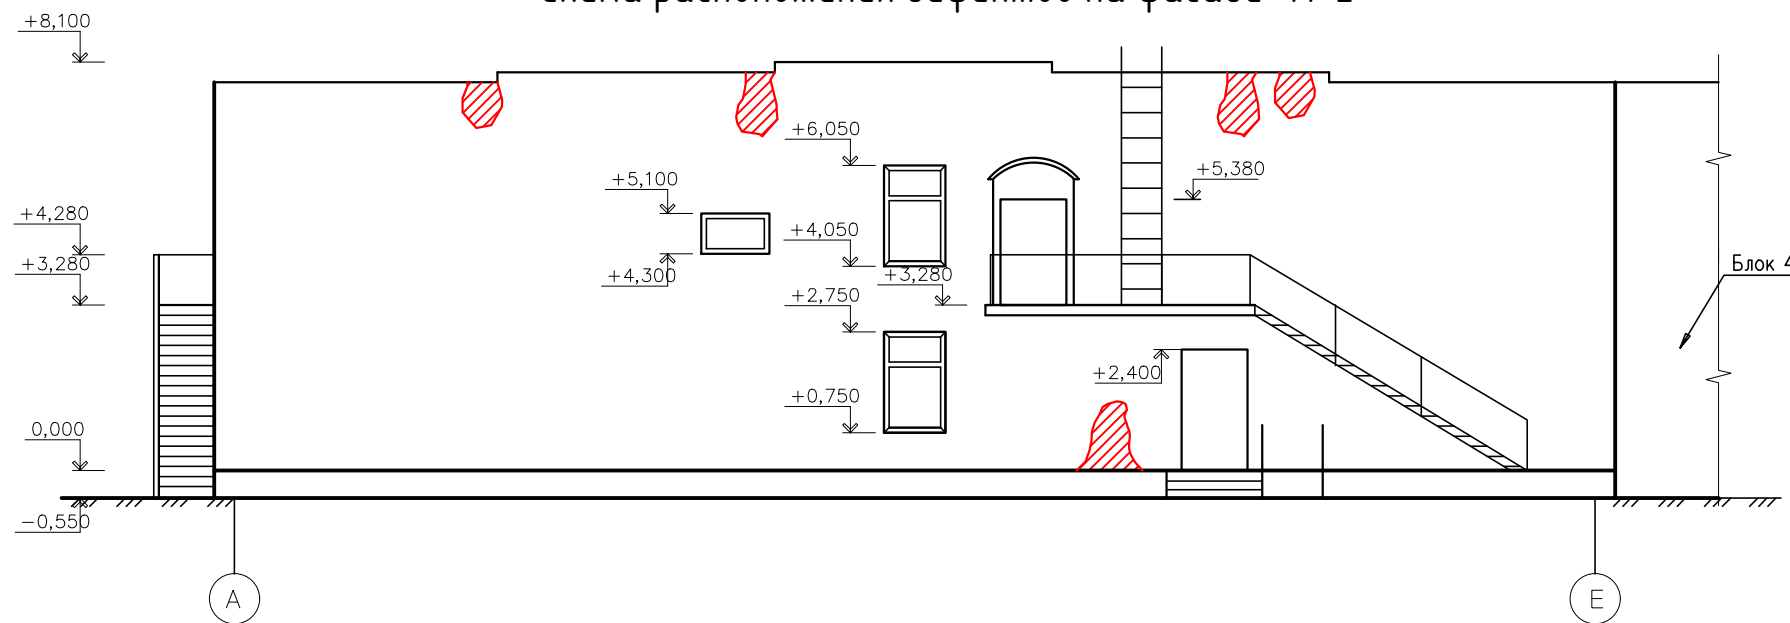
Схема расположения дефектов на фасаде "15-12"

Схема расположения дефектов на фасаде "12-15"

Схема расположения дефектов на фасаде "А-Е"

- Шелушение и отслоение отделочного слоя с частичным разрушением кирпича

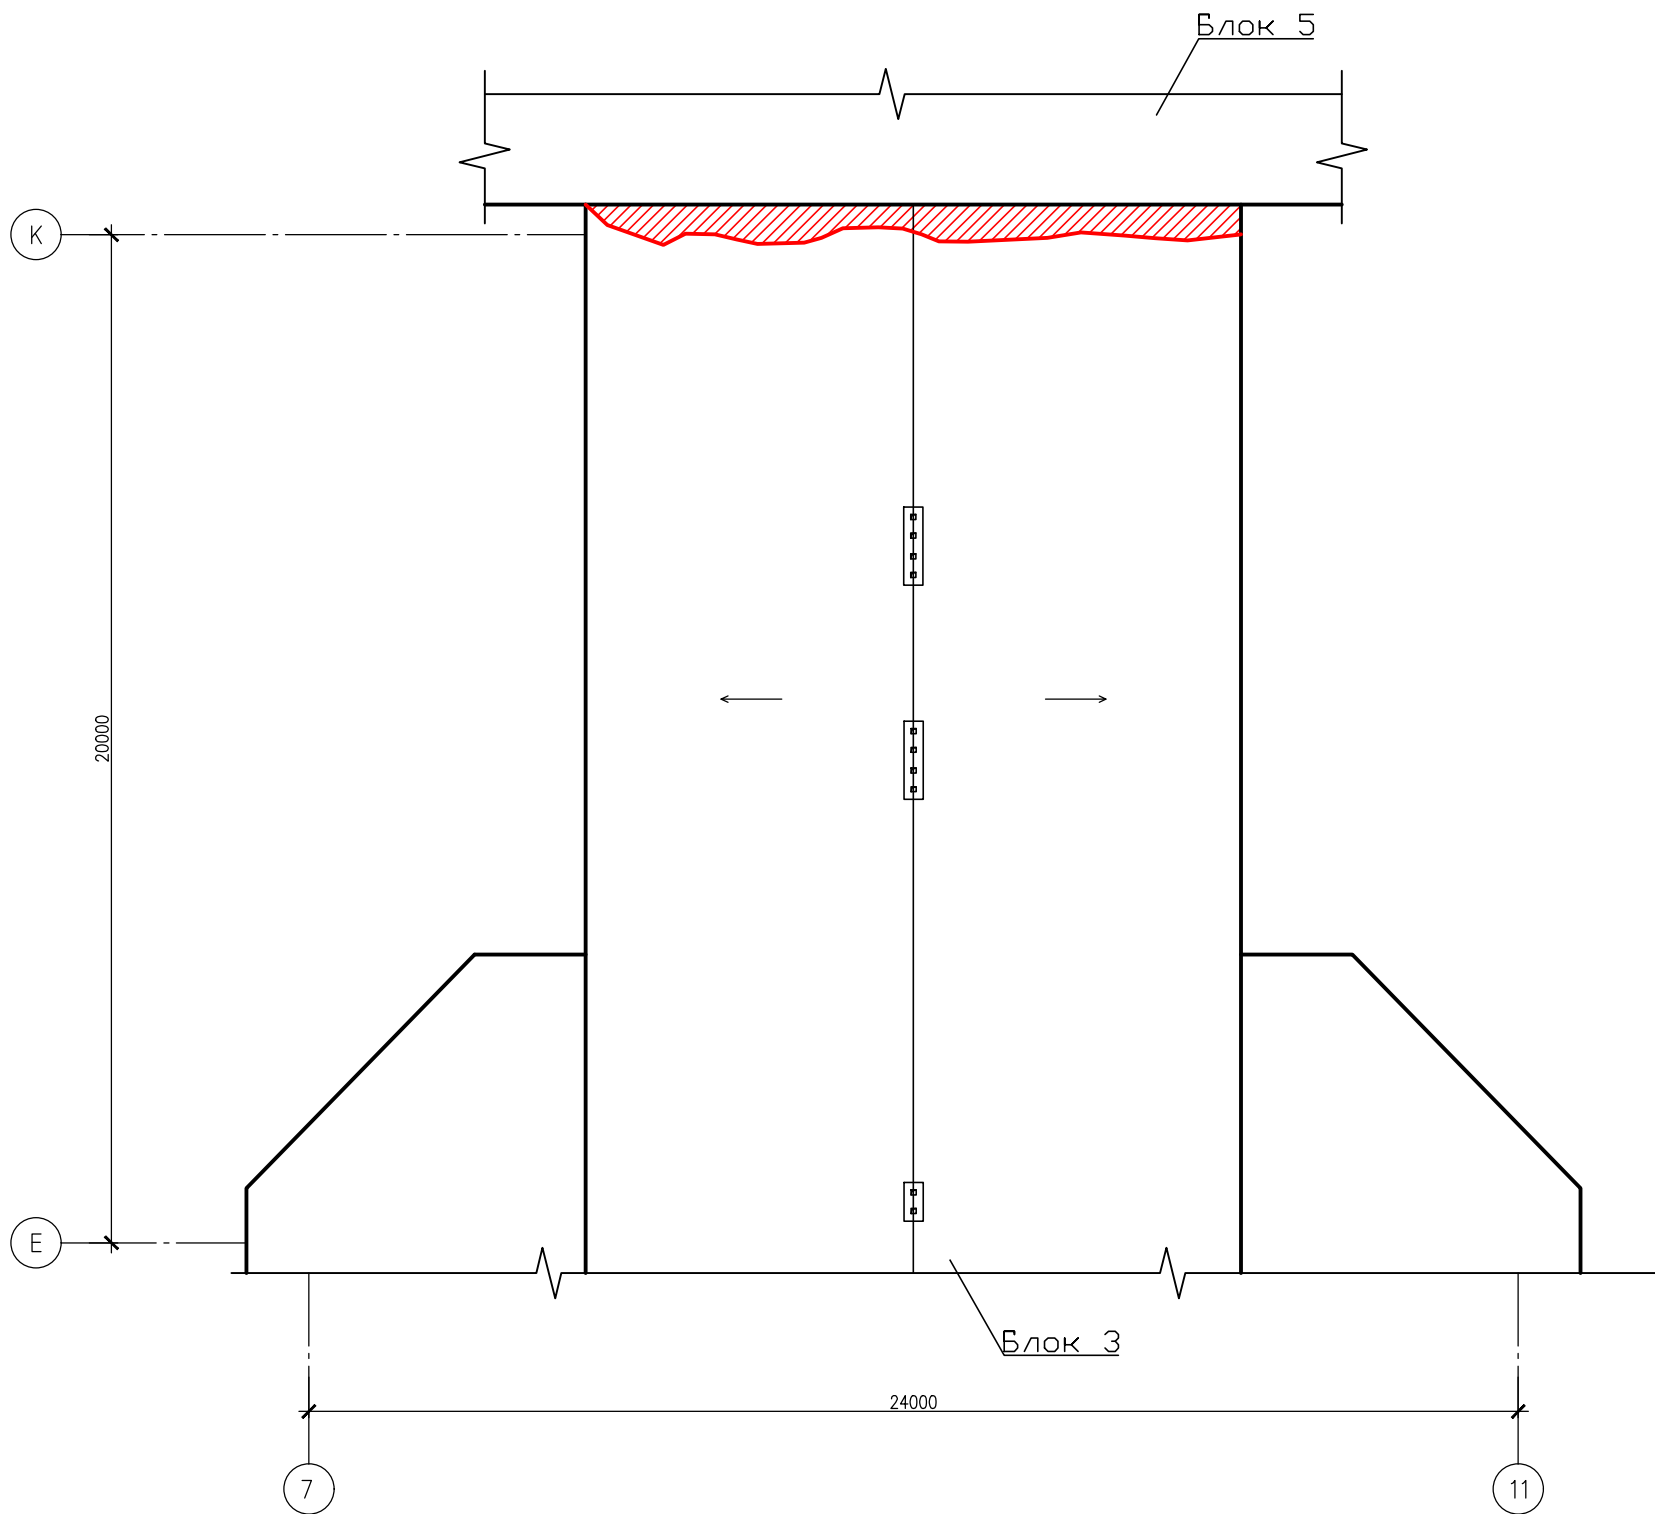
Схема расположения дефектов на плане кровли в осях "Е-К"/"7-11"

- Значительные повреждения в виде проникновения влаги в местах примыканий к вертикальным поверхностям

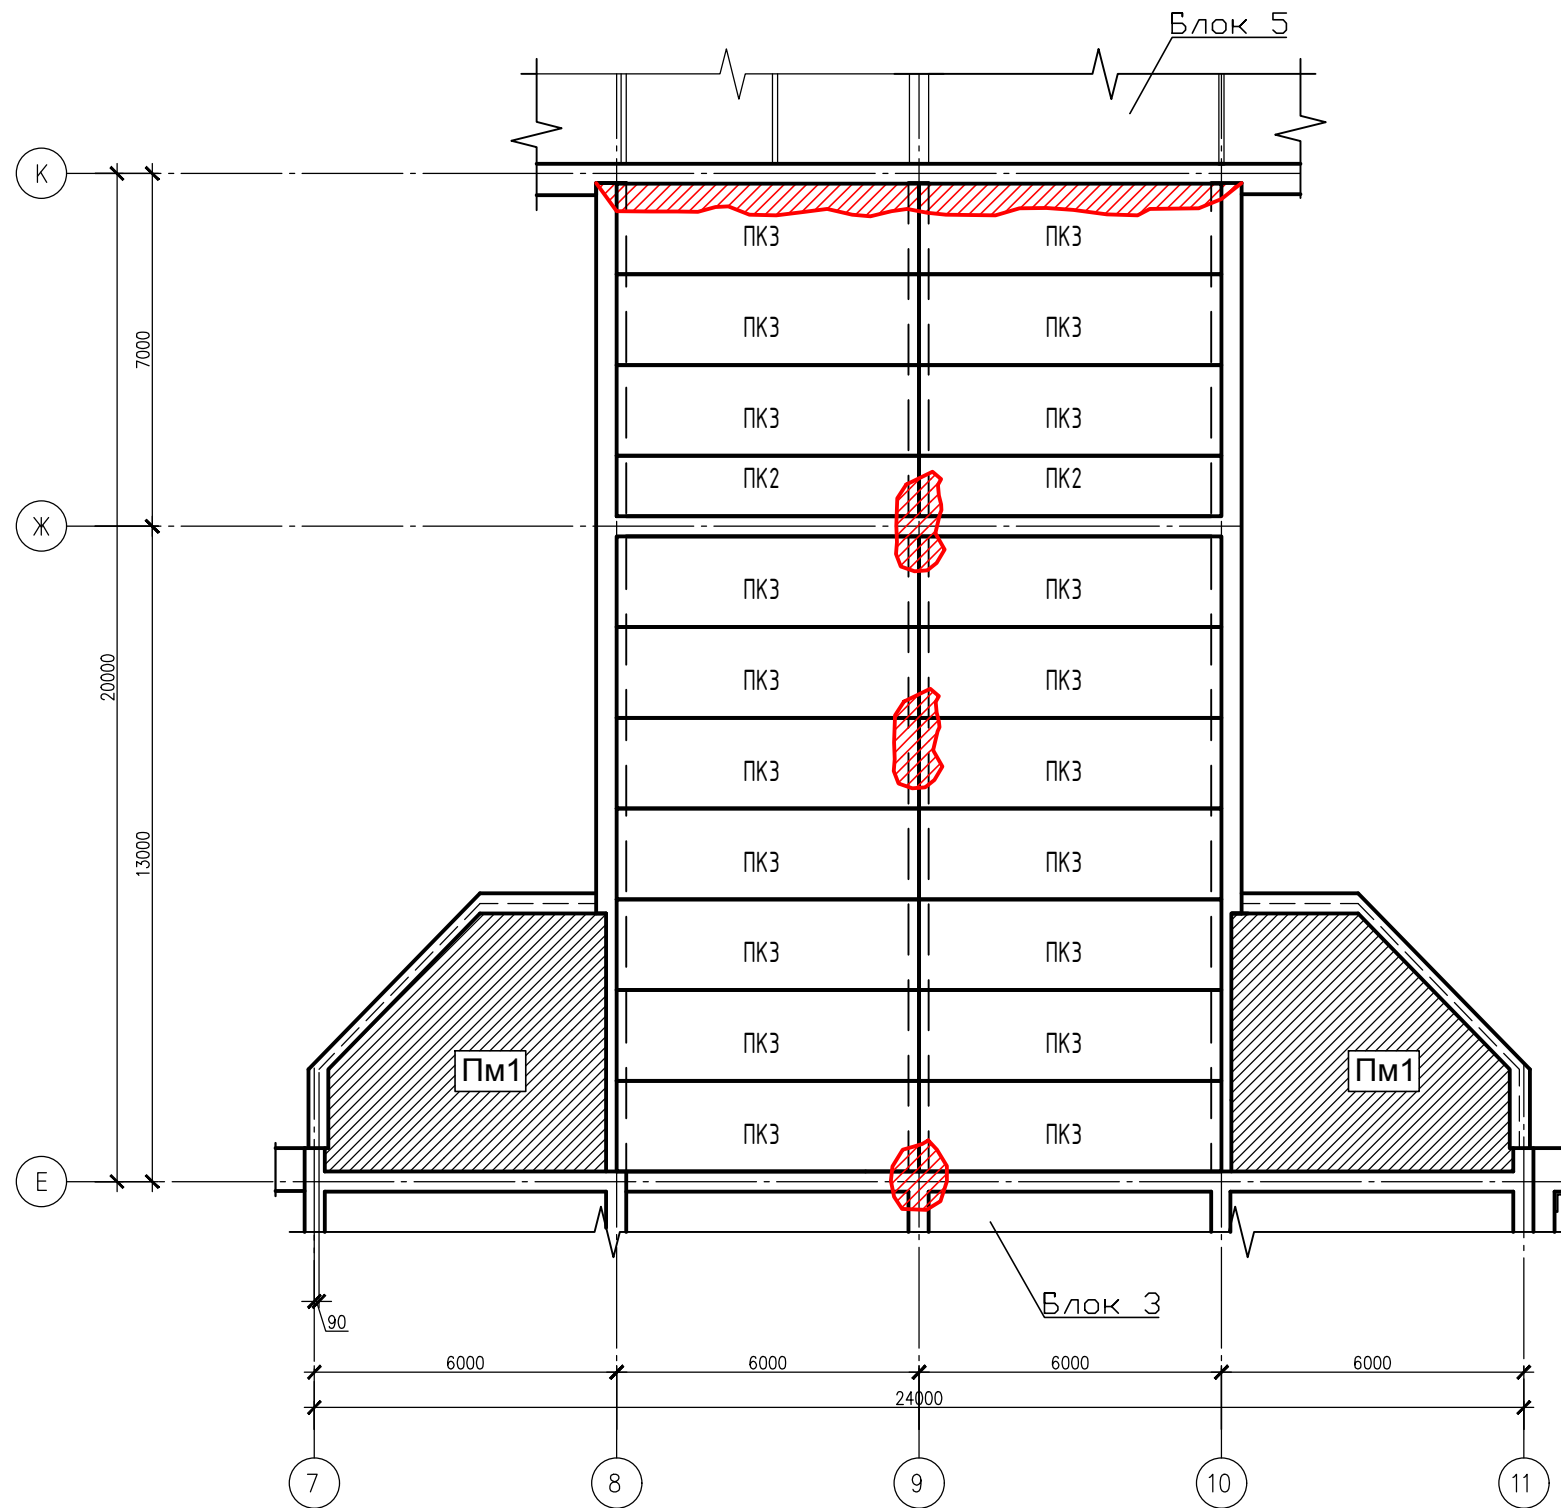
Схема расположения дефектов на плане плит покрытия на отм. +6,600 в осях "Е-К"/"7-11"

- Незначительные повреждения в виде следов протечек
