ТОВАРИЩЕСТВО С ОГРАНИЧЕННОЙ ОТВЕТСТВЕННОСТЬЮ
«КАЗТЕХЭКСПЕРТИЗА»

ТЕХНИЧЕСКОЕ ЗАКЛЮЧЕНИЕ № 124

по экспертному обследованию, оценке технического состояния
и разработке рекомендаций по восстановлению эксплуатационной пригодности
конструкций здания КГУ «Специальная школа-интернат №1» управления
образования Карагандинской области, находящееся по адресу:
Карагандинская область, г. Караганда, мкр-н Гульдер-1, стр-е 1/1

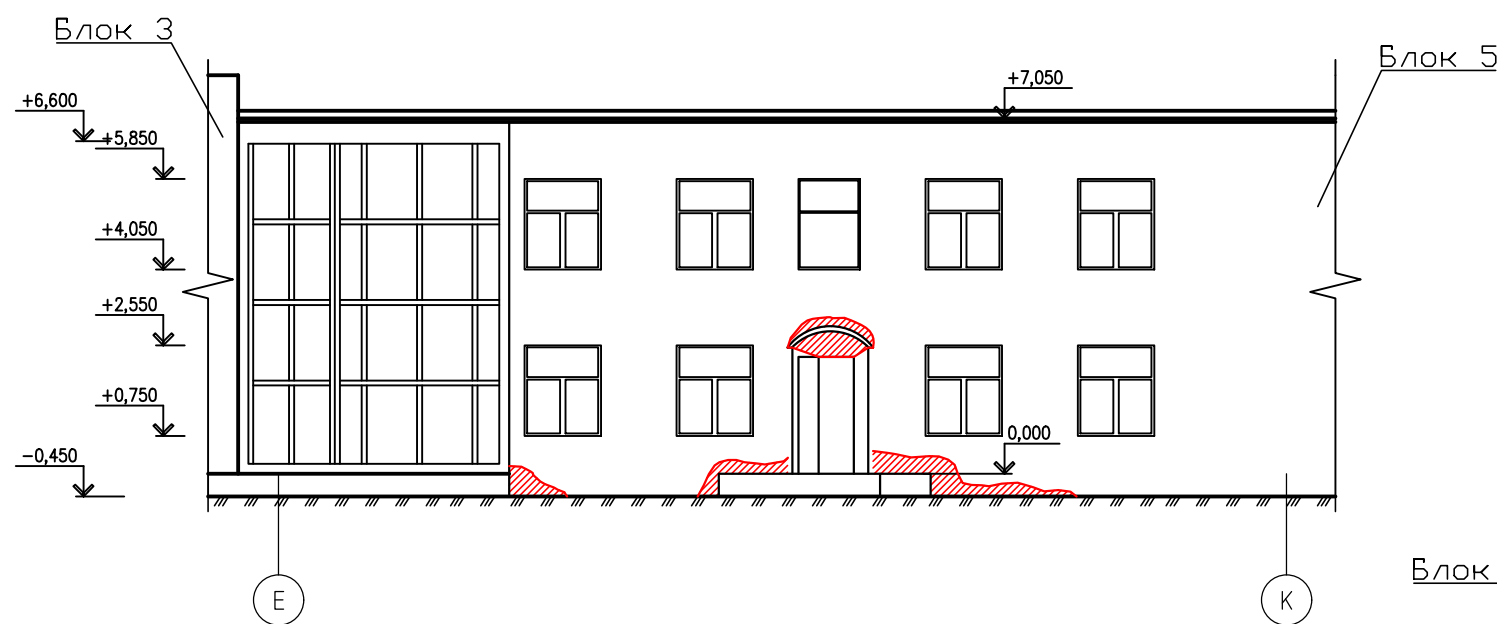
Схема расположения дефектов на фасаде "Е-К"

- Шелушение и отслоение отделочного слоя с частичным разрушением кирпича

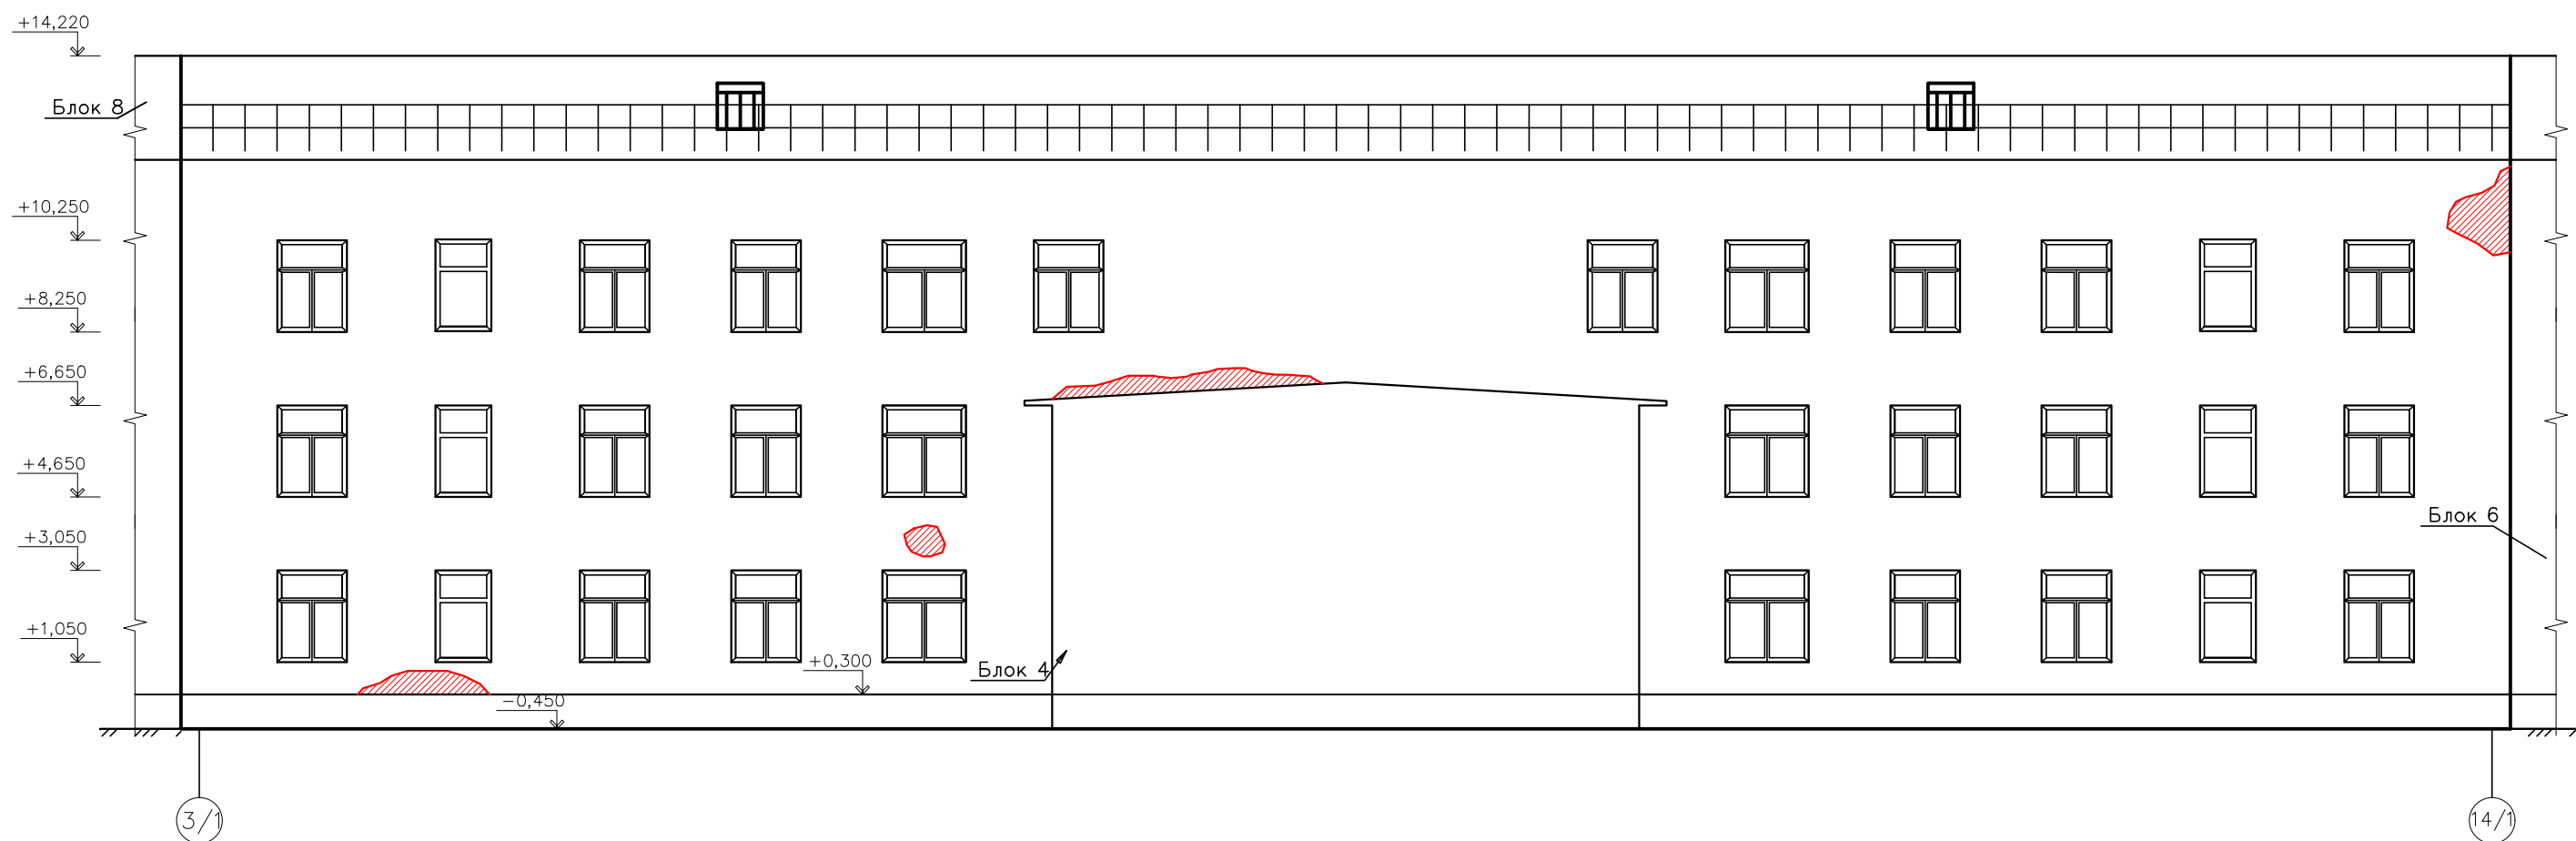
Схема расположения дефектов на фасаде "3/1-14/1"

- Шелушение и отслоение отделочного слоя с частичным разрушением кирпича

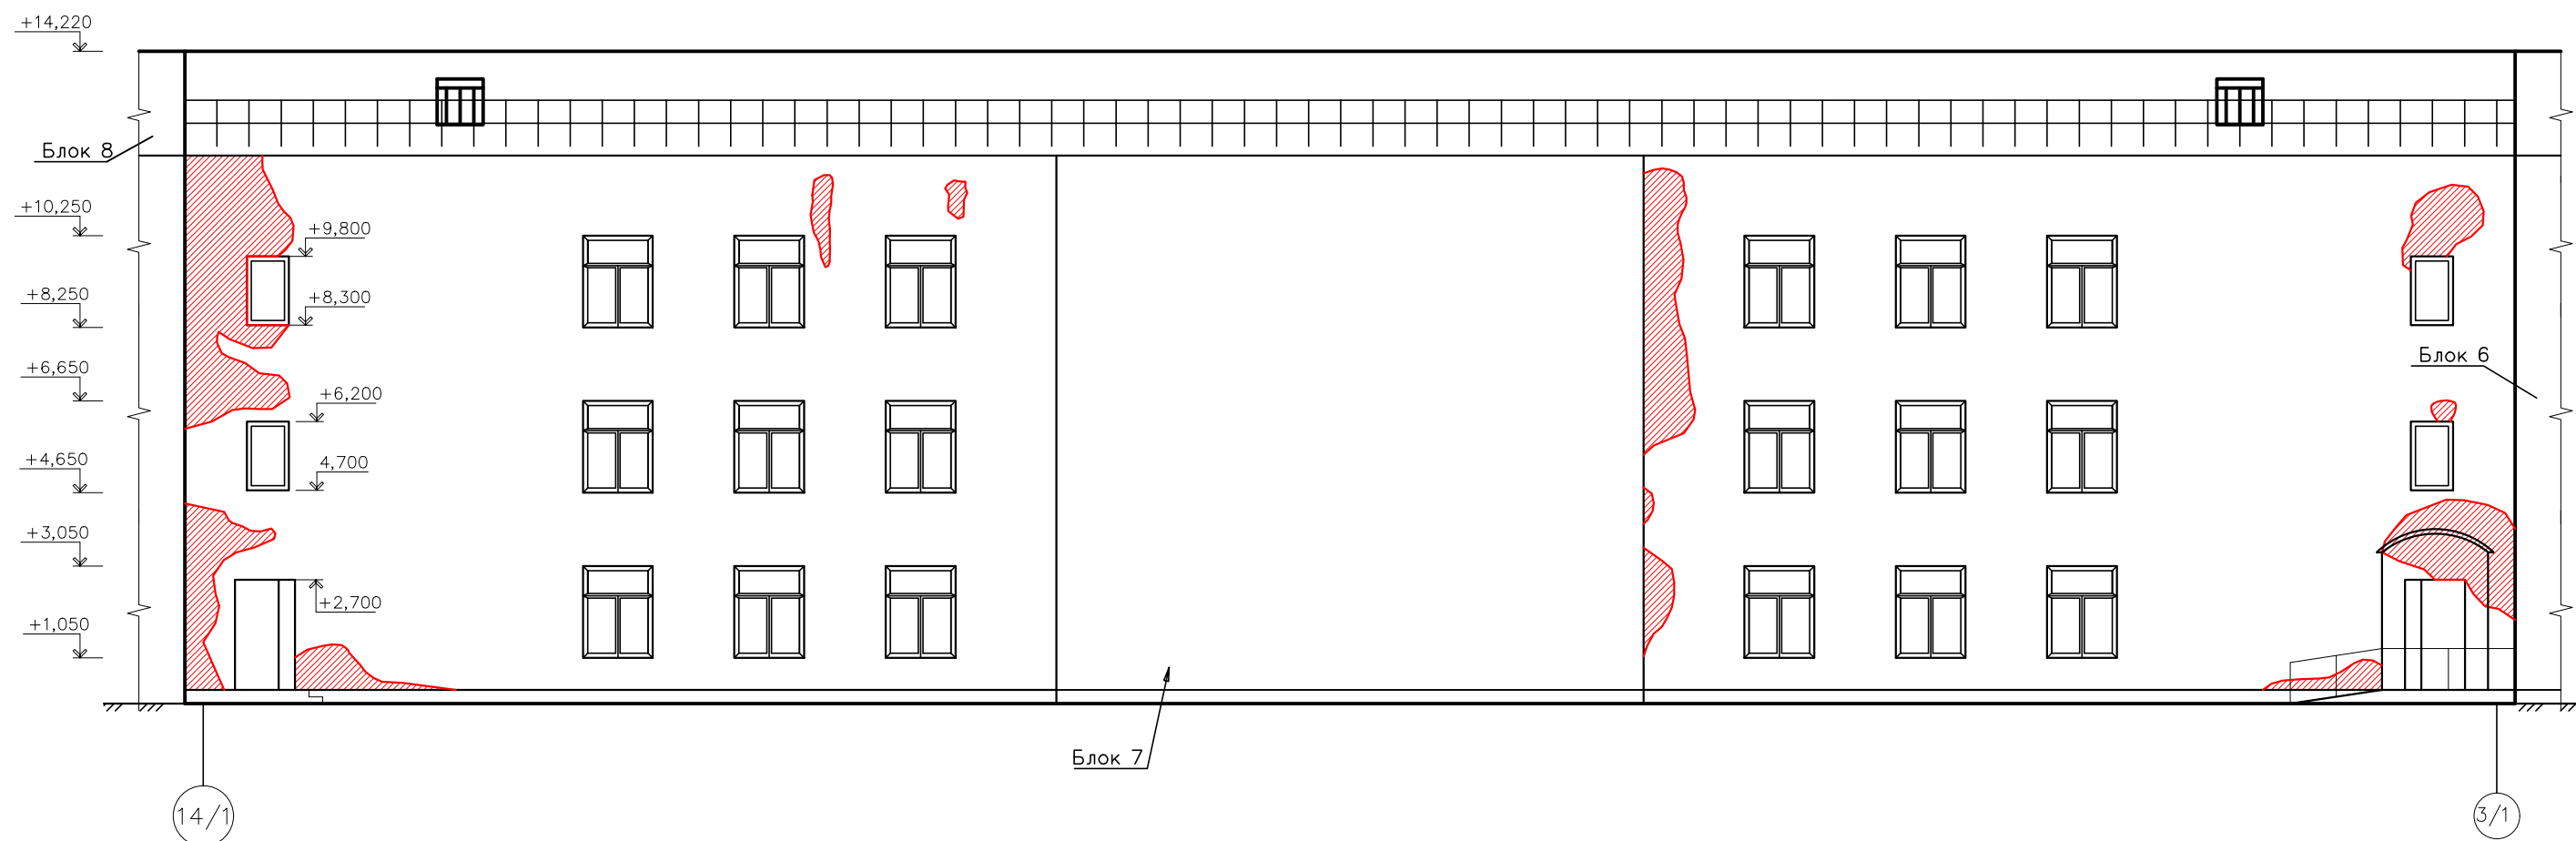
Схема расположения дефектов на фасаде "14/1-3/1"

- Шелушение и отслоение отделочного слоя с частичным разрушением кирпича

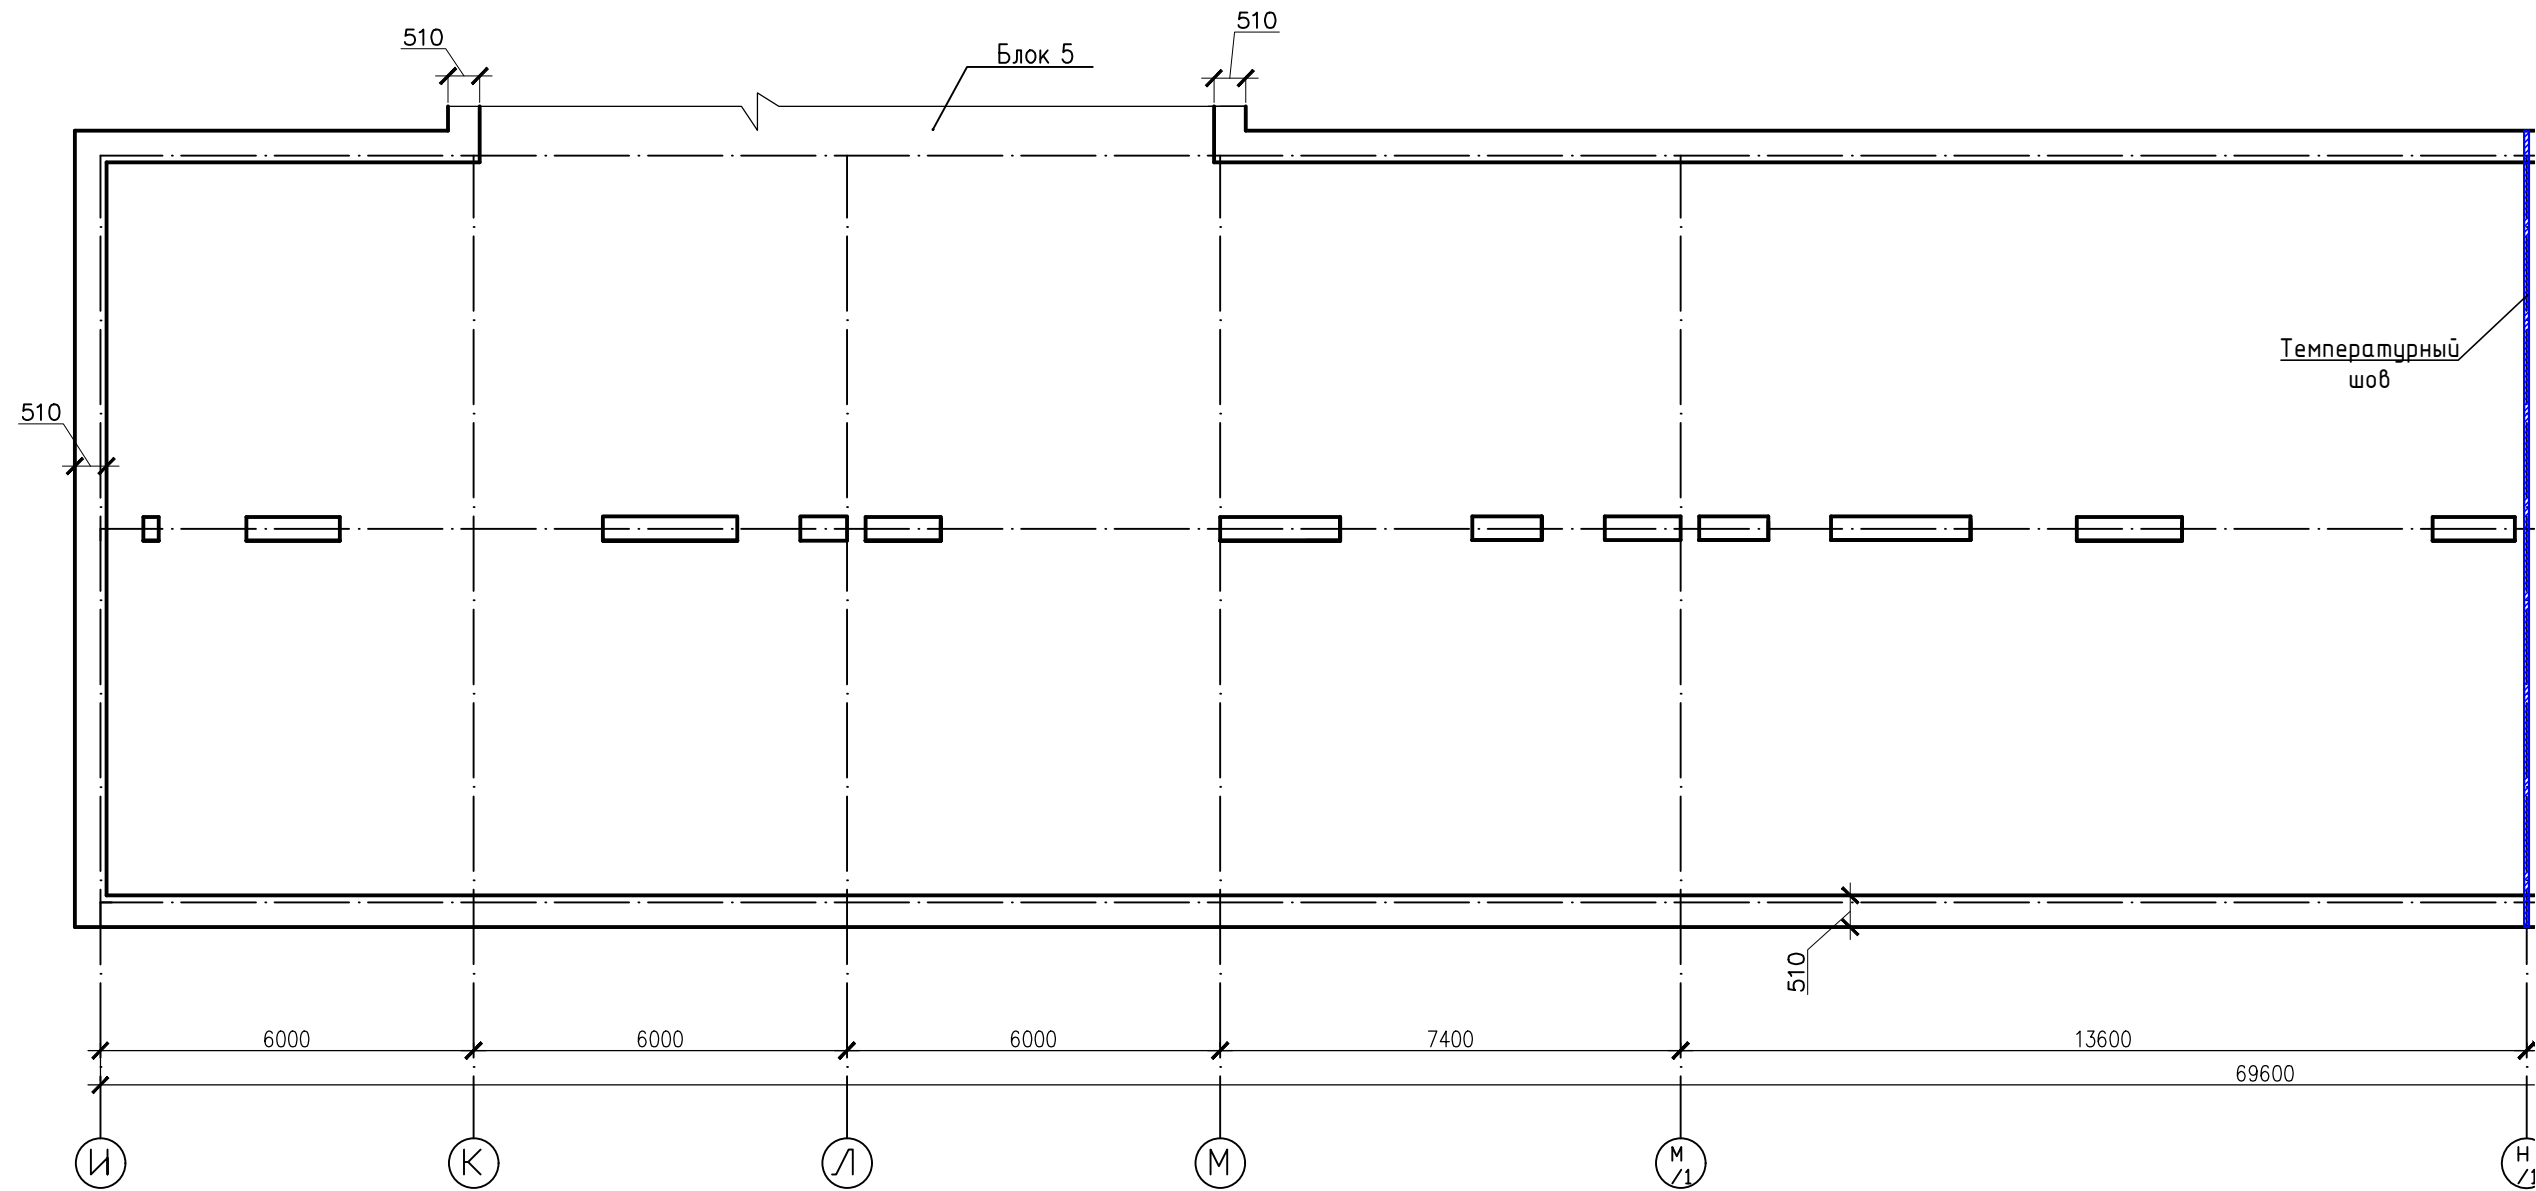
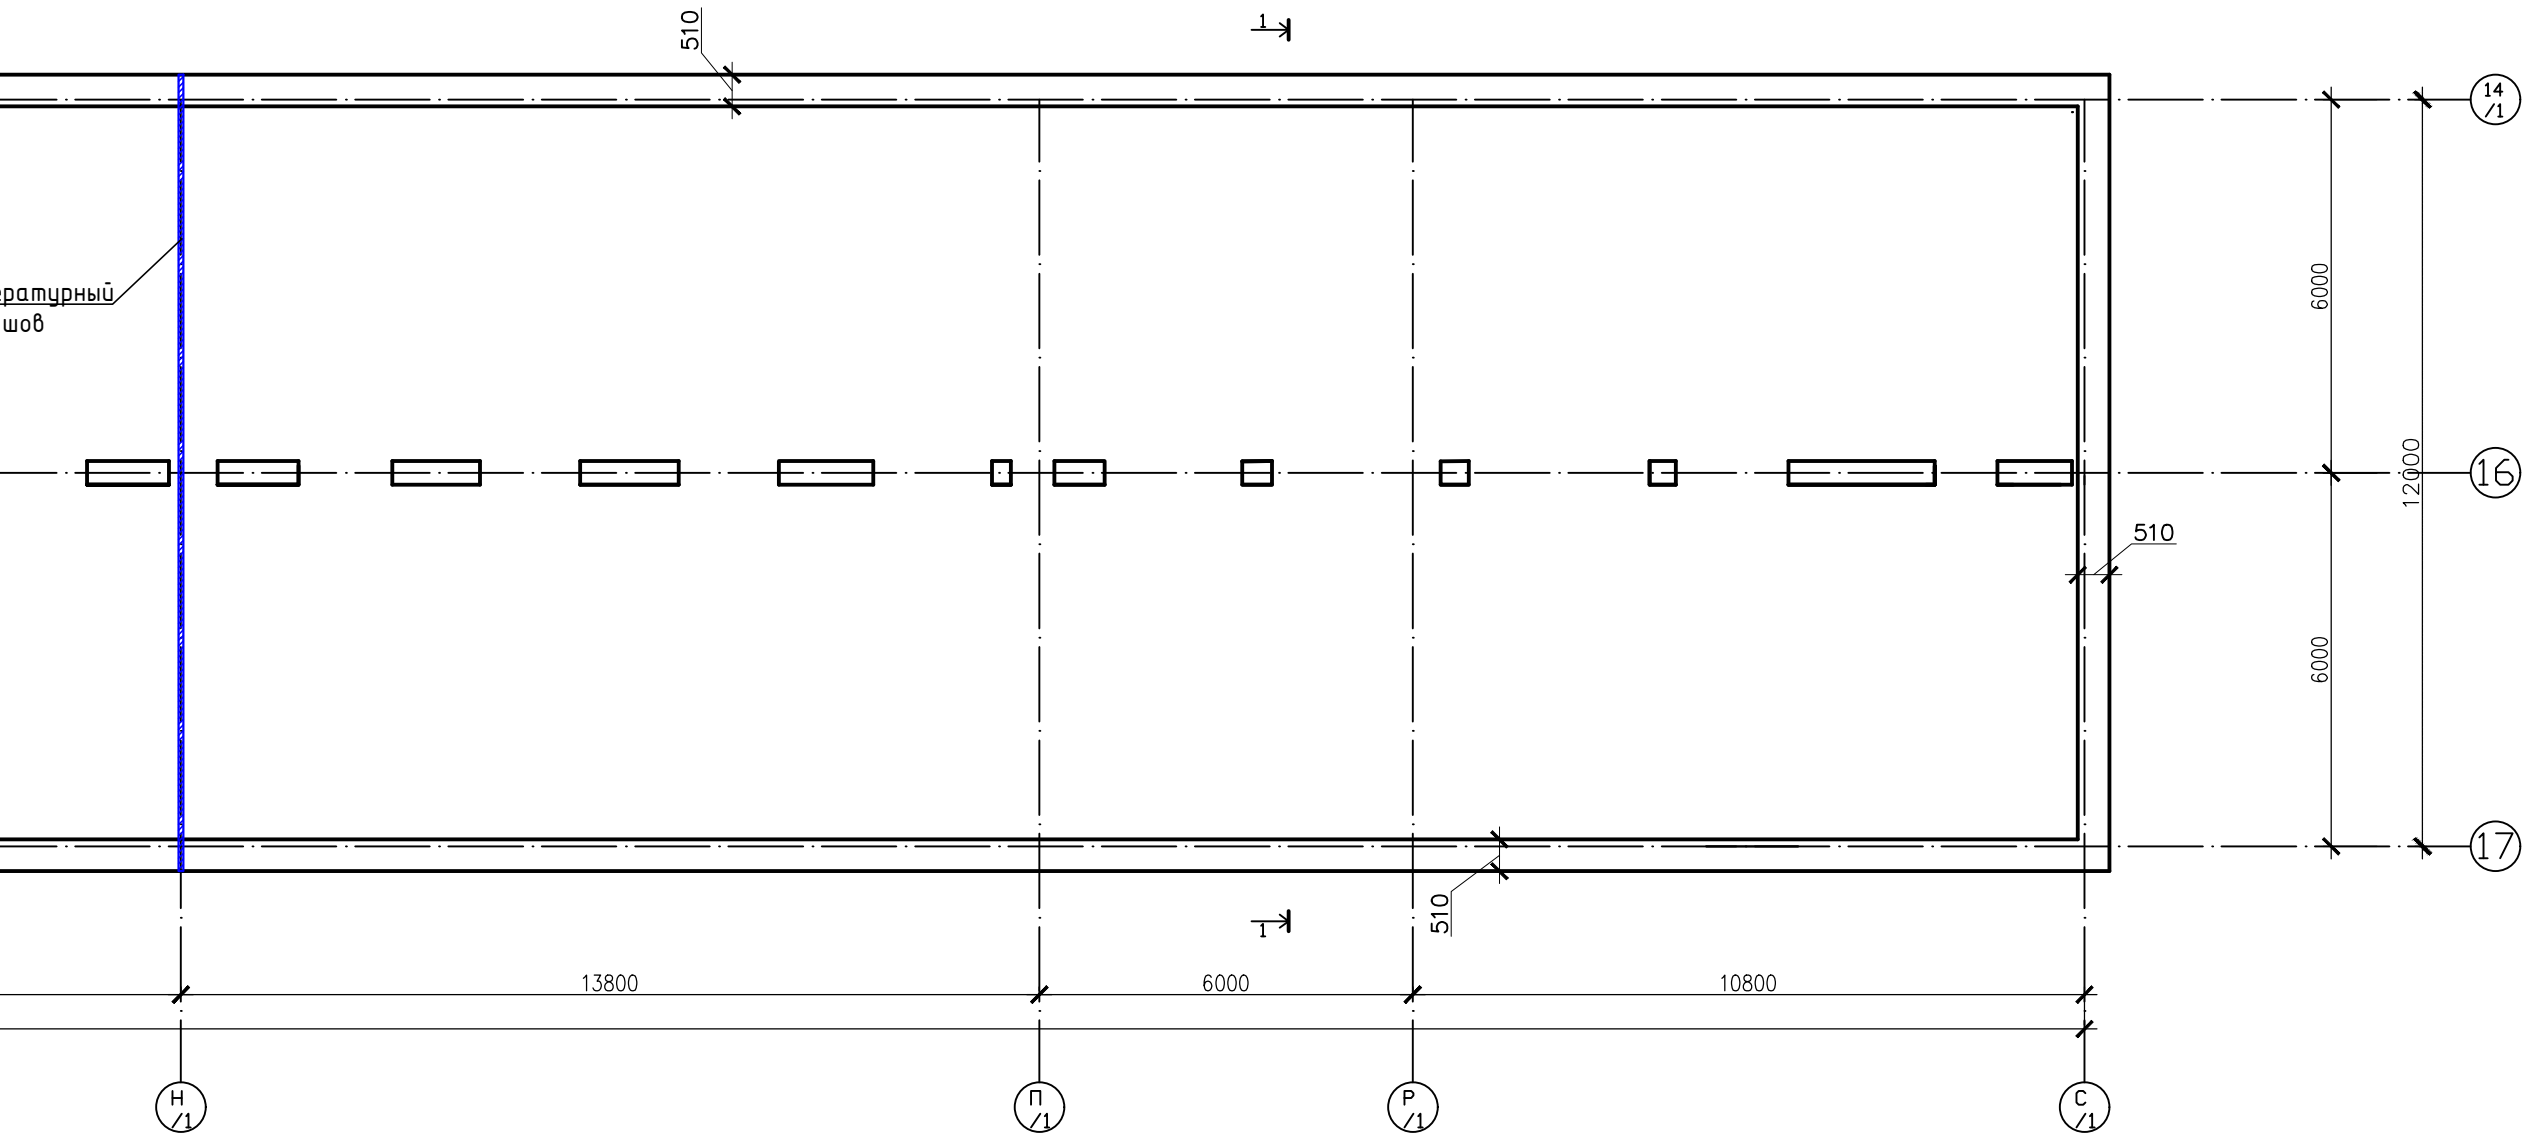
План чердака в осях "И-С/1" / "14/1-1"

- Отсутствие утеплителя и пароизоляции

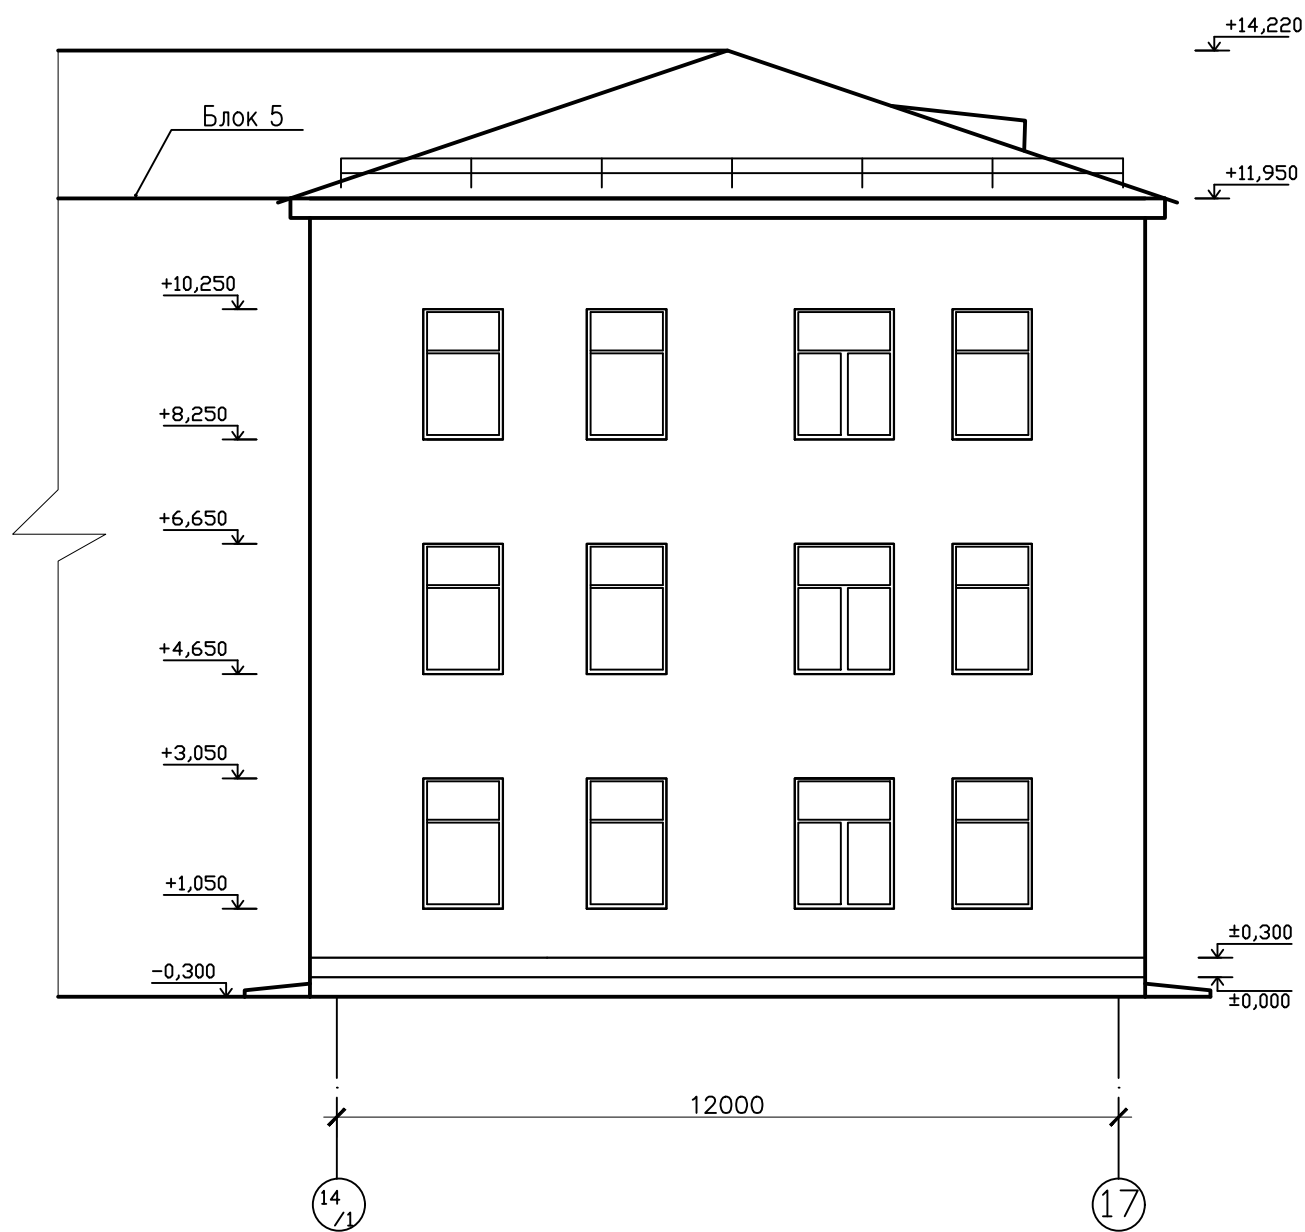
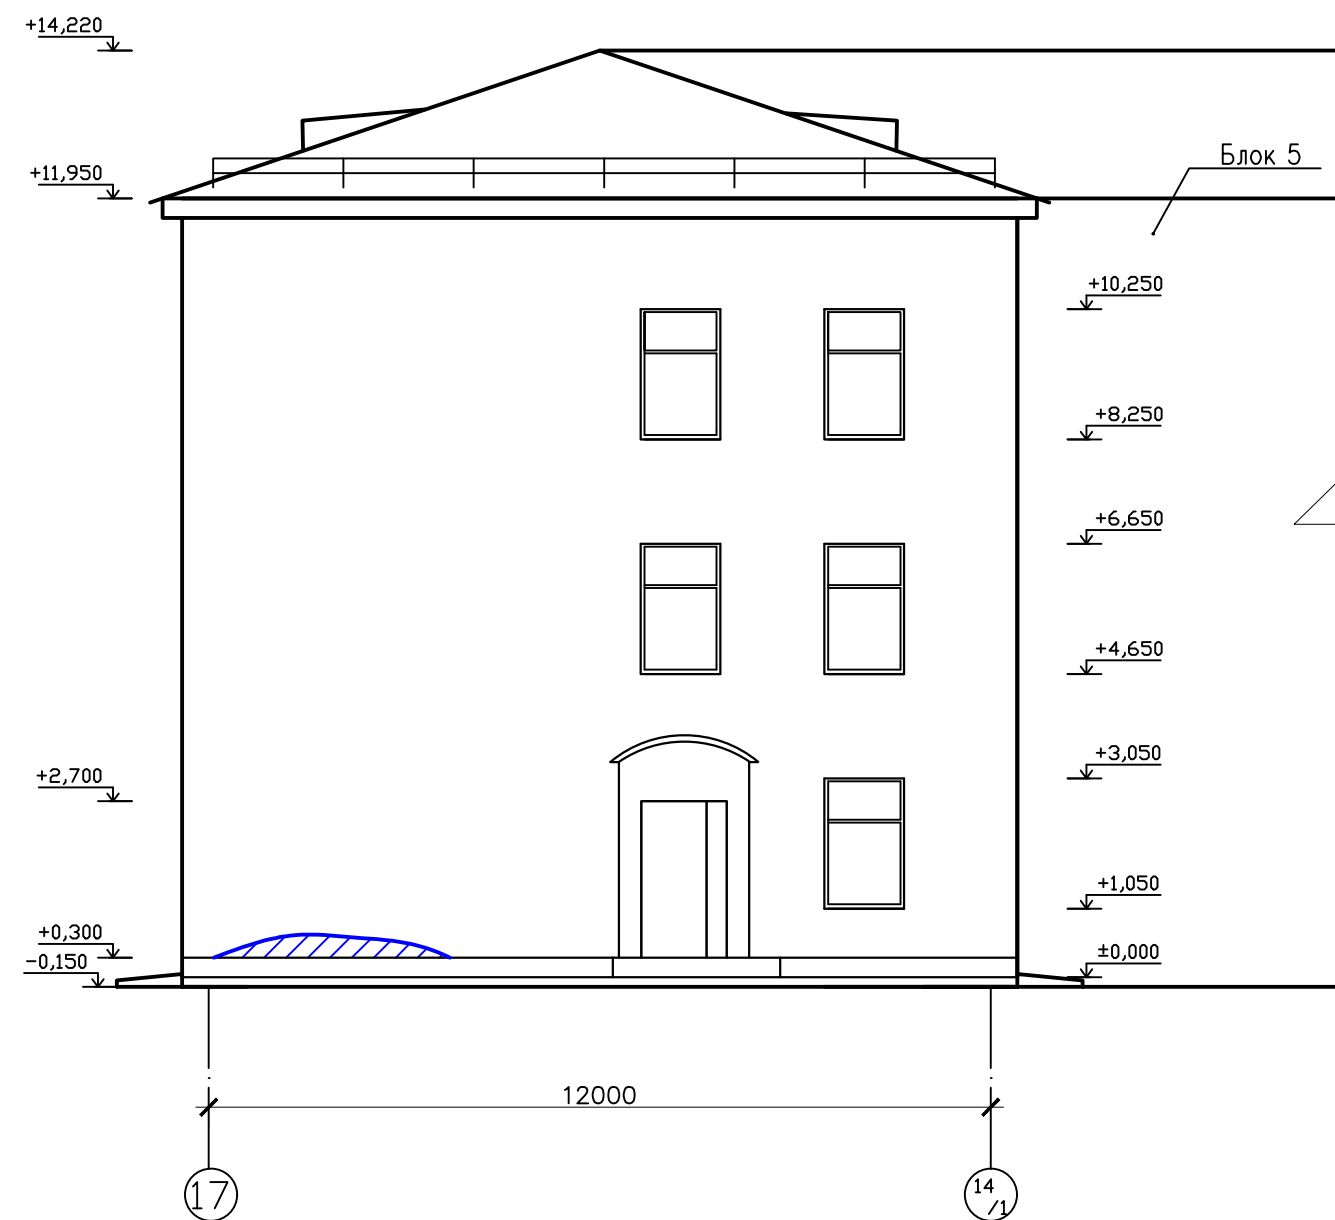
Фасад "14/1-17"

-шелушение, отслоение отделочного слоя с частичным разрушением кирпича в кладке

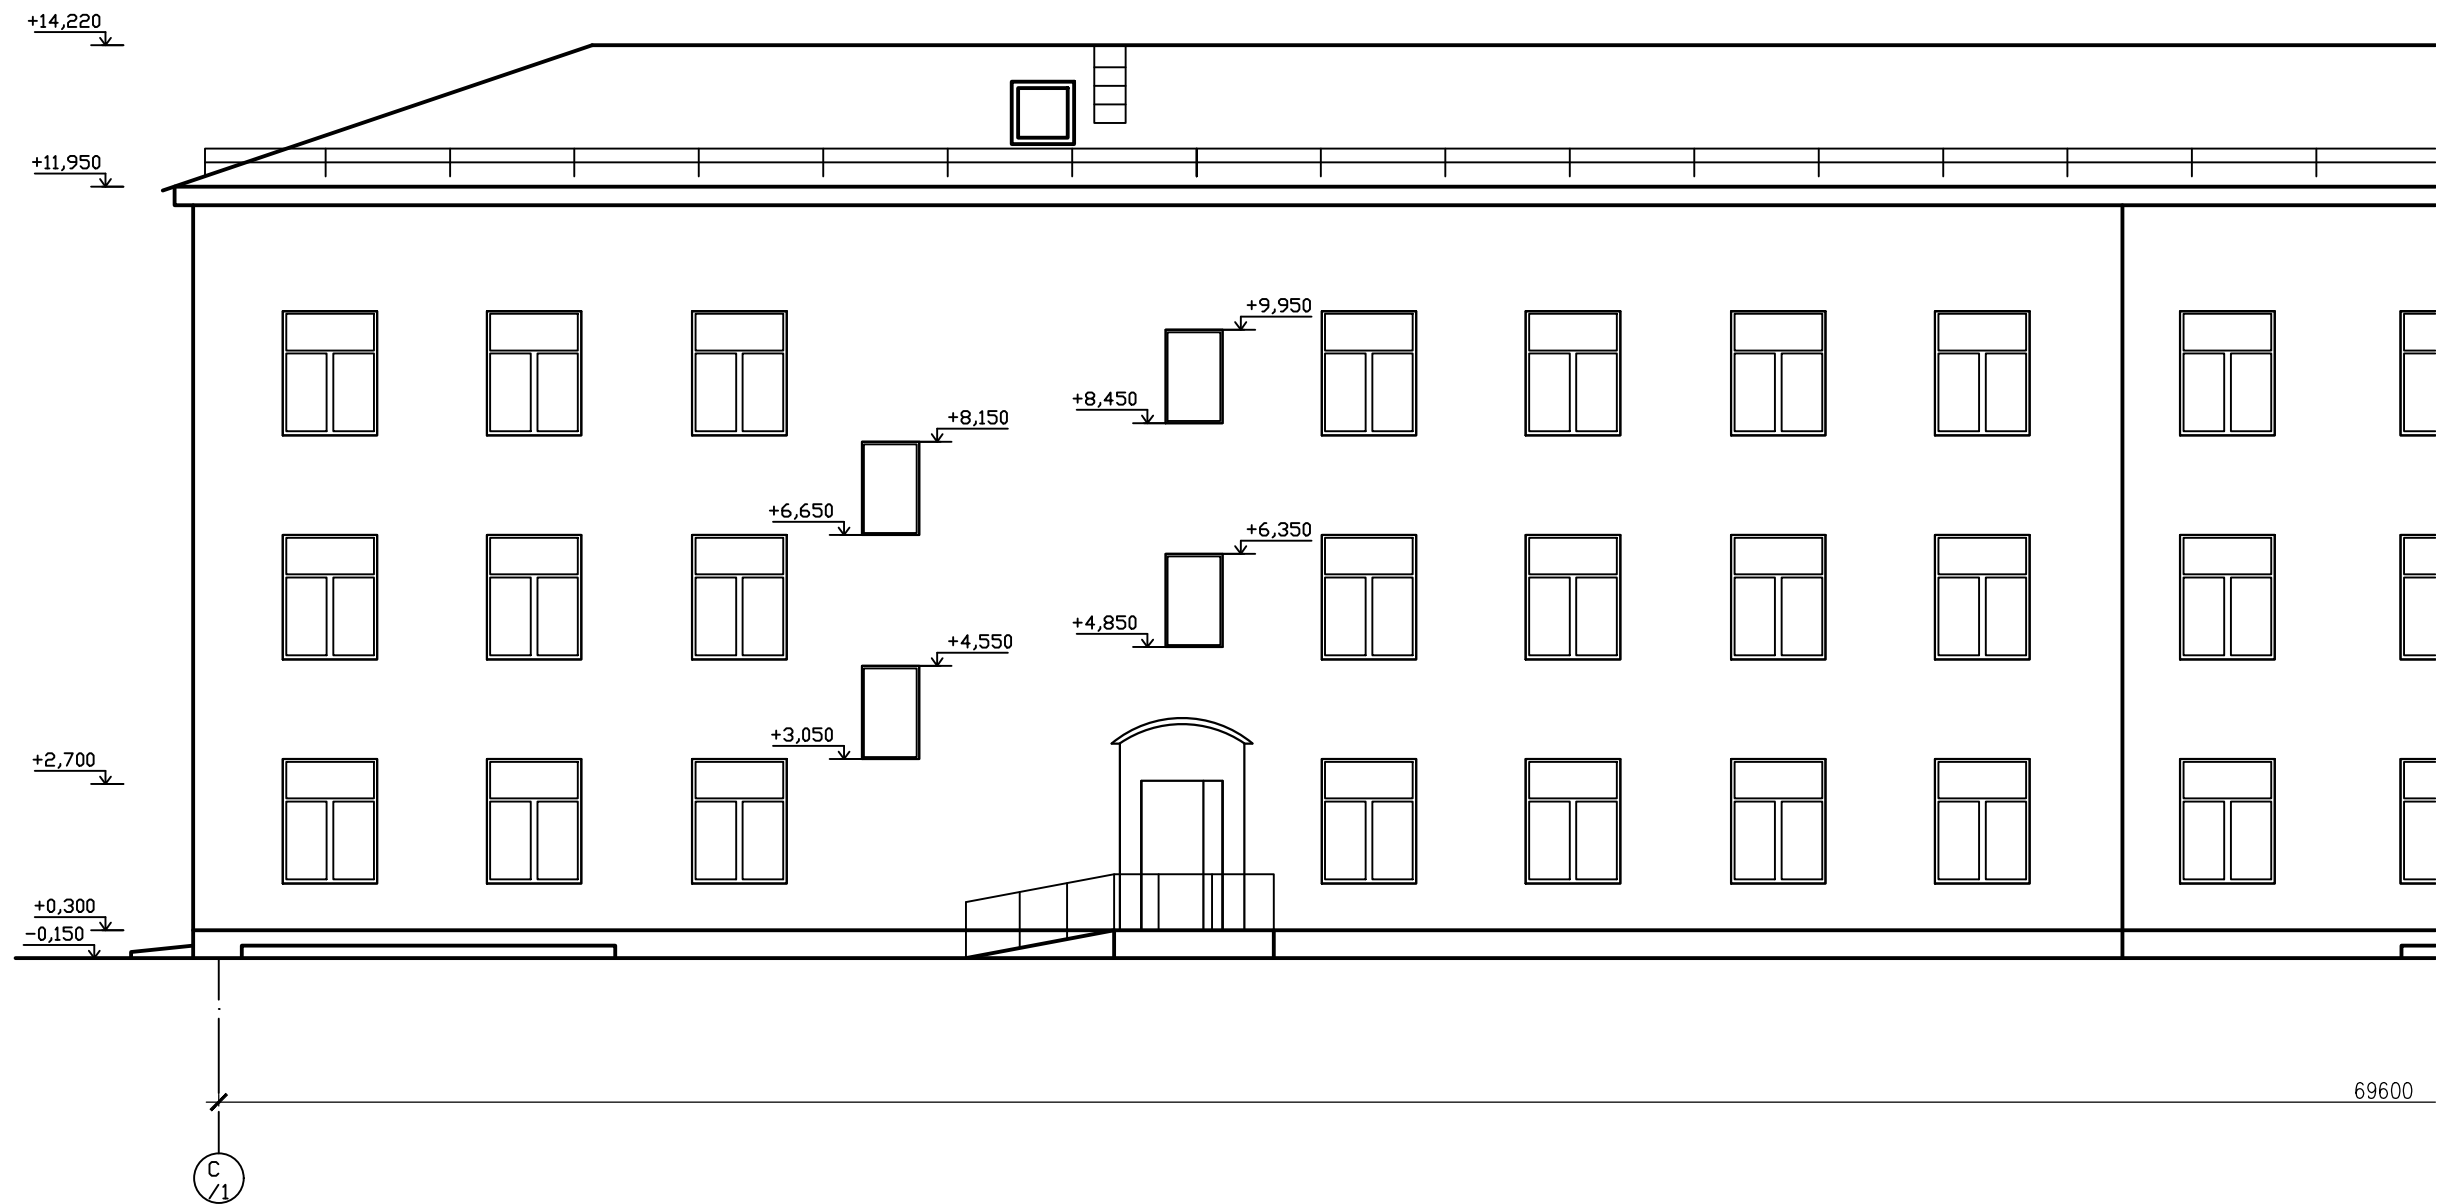
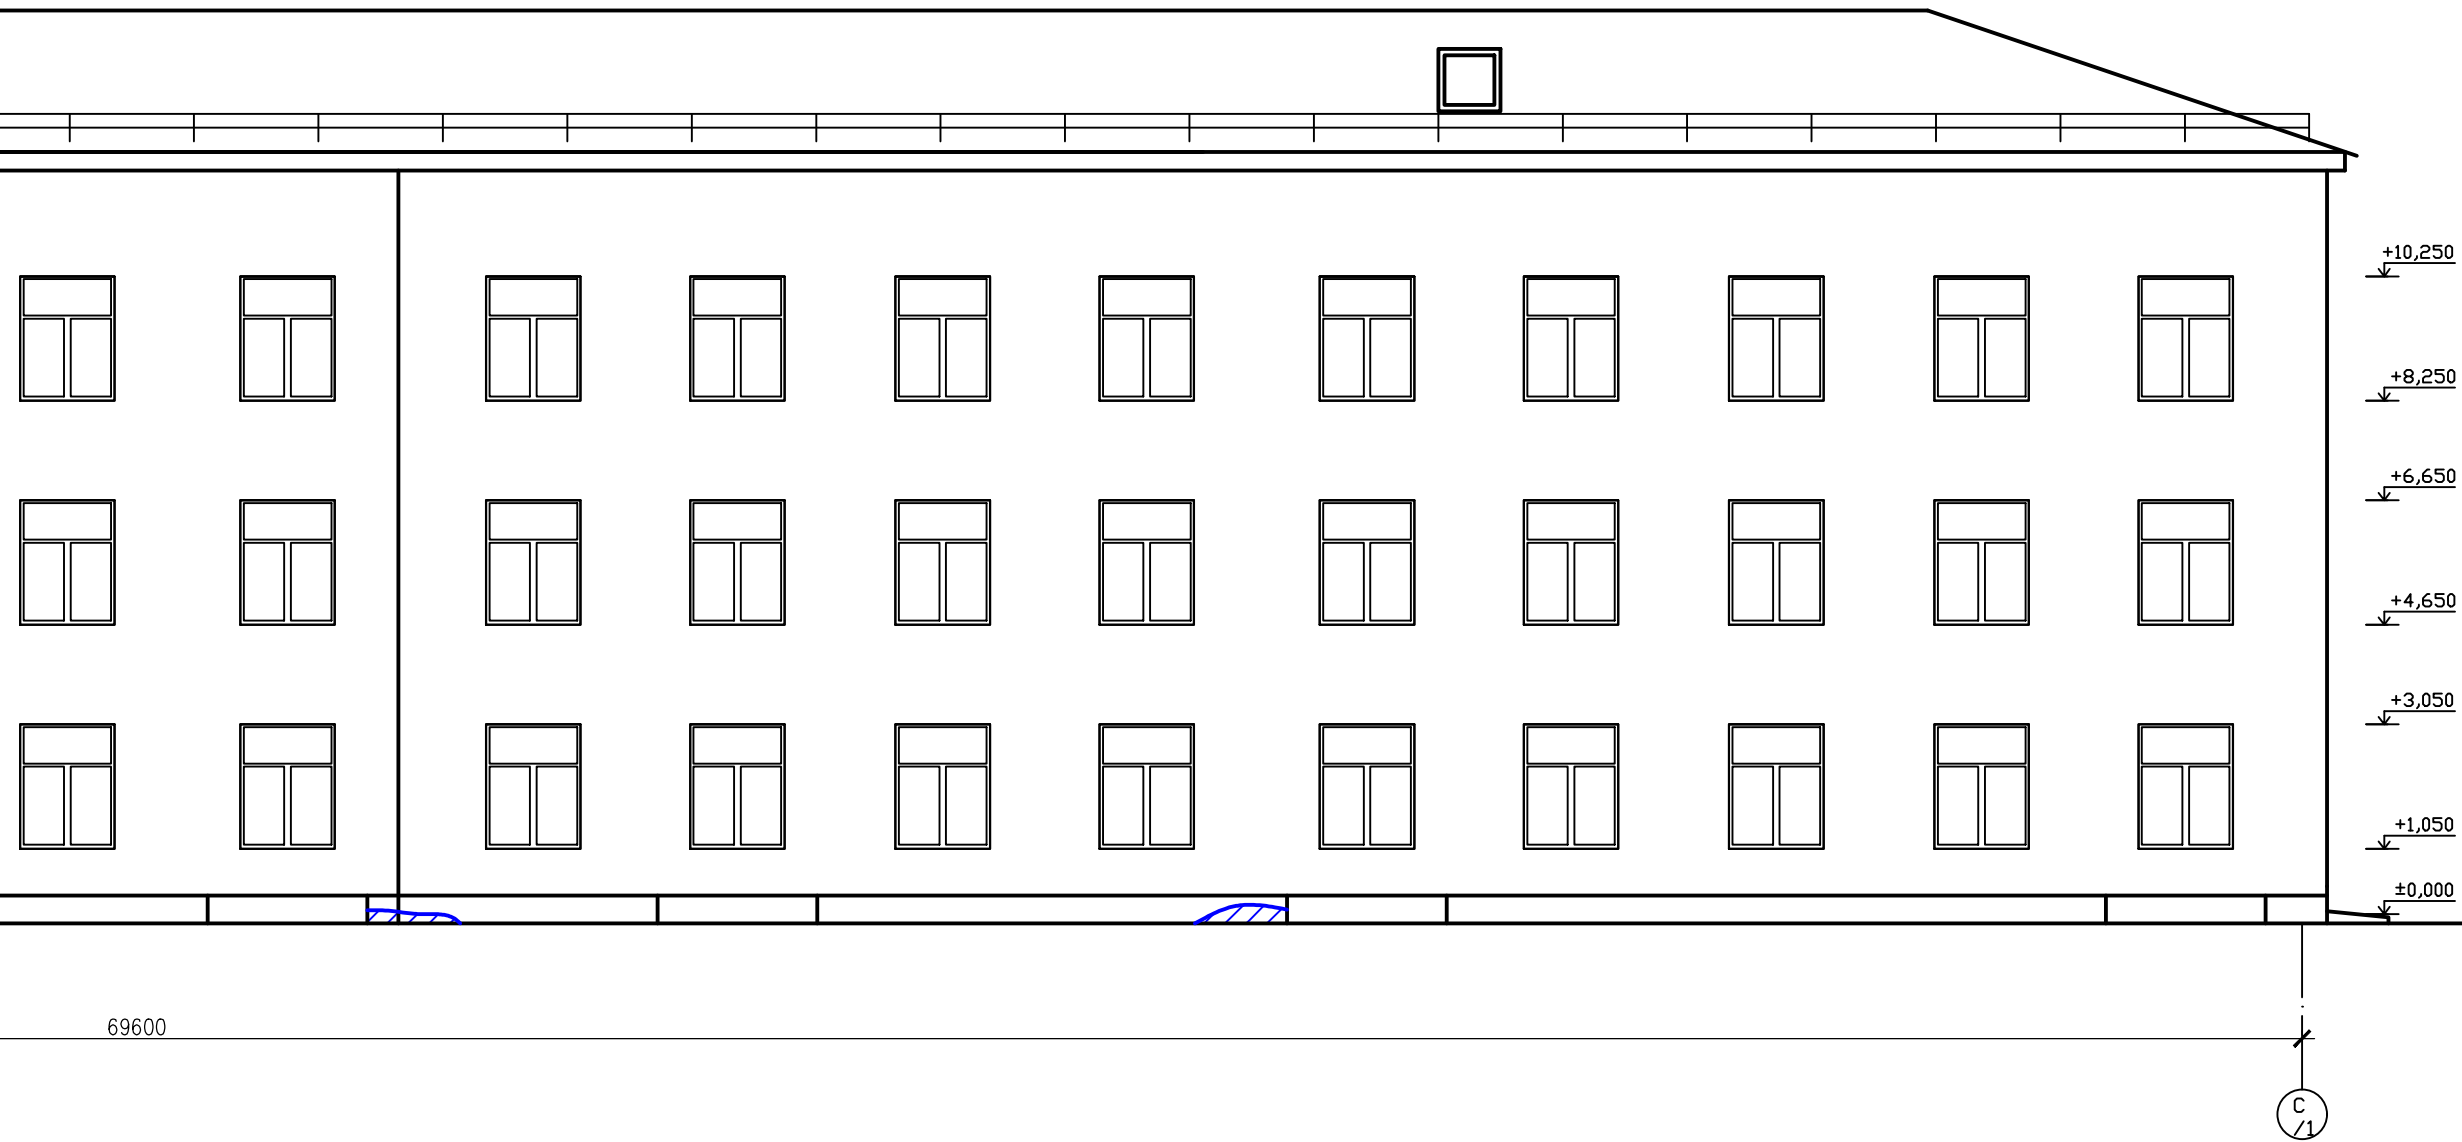
ния дефектов на фасаде "И-С/1"

-шелушение, отслоение отделочного слоя с
частичным разрушением кирпича в кладке
