ТОВАРИЩЕСТВО С ОГРАНИЧЕННОЙ ОТВЕТСТВЕННОСТЬЮ
«КАЗТЕХЭКСПЕРТИЗА»

ТЕХНИЧЕСКОЕ ЗАКЛЮЧЕНИЕ № 124

по экспертному обследованию, оценке технического состояния
и разработке рекомендаций по восстановлению эксплуатационной пригодности
конструкций здания КГУ «Специальная школа-интернат №1» управления
образования Карагандинской области, находящееся по адресу:
Карагандинская область, г. Караганда, мкр-н Гульдер-1, стр-е 1/1

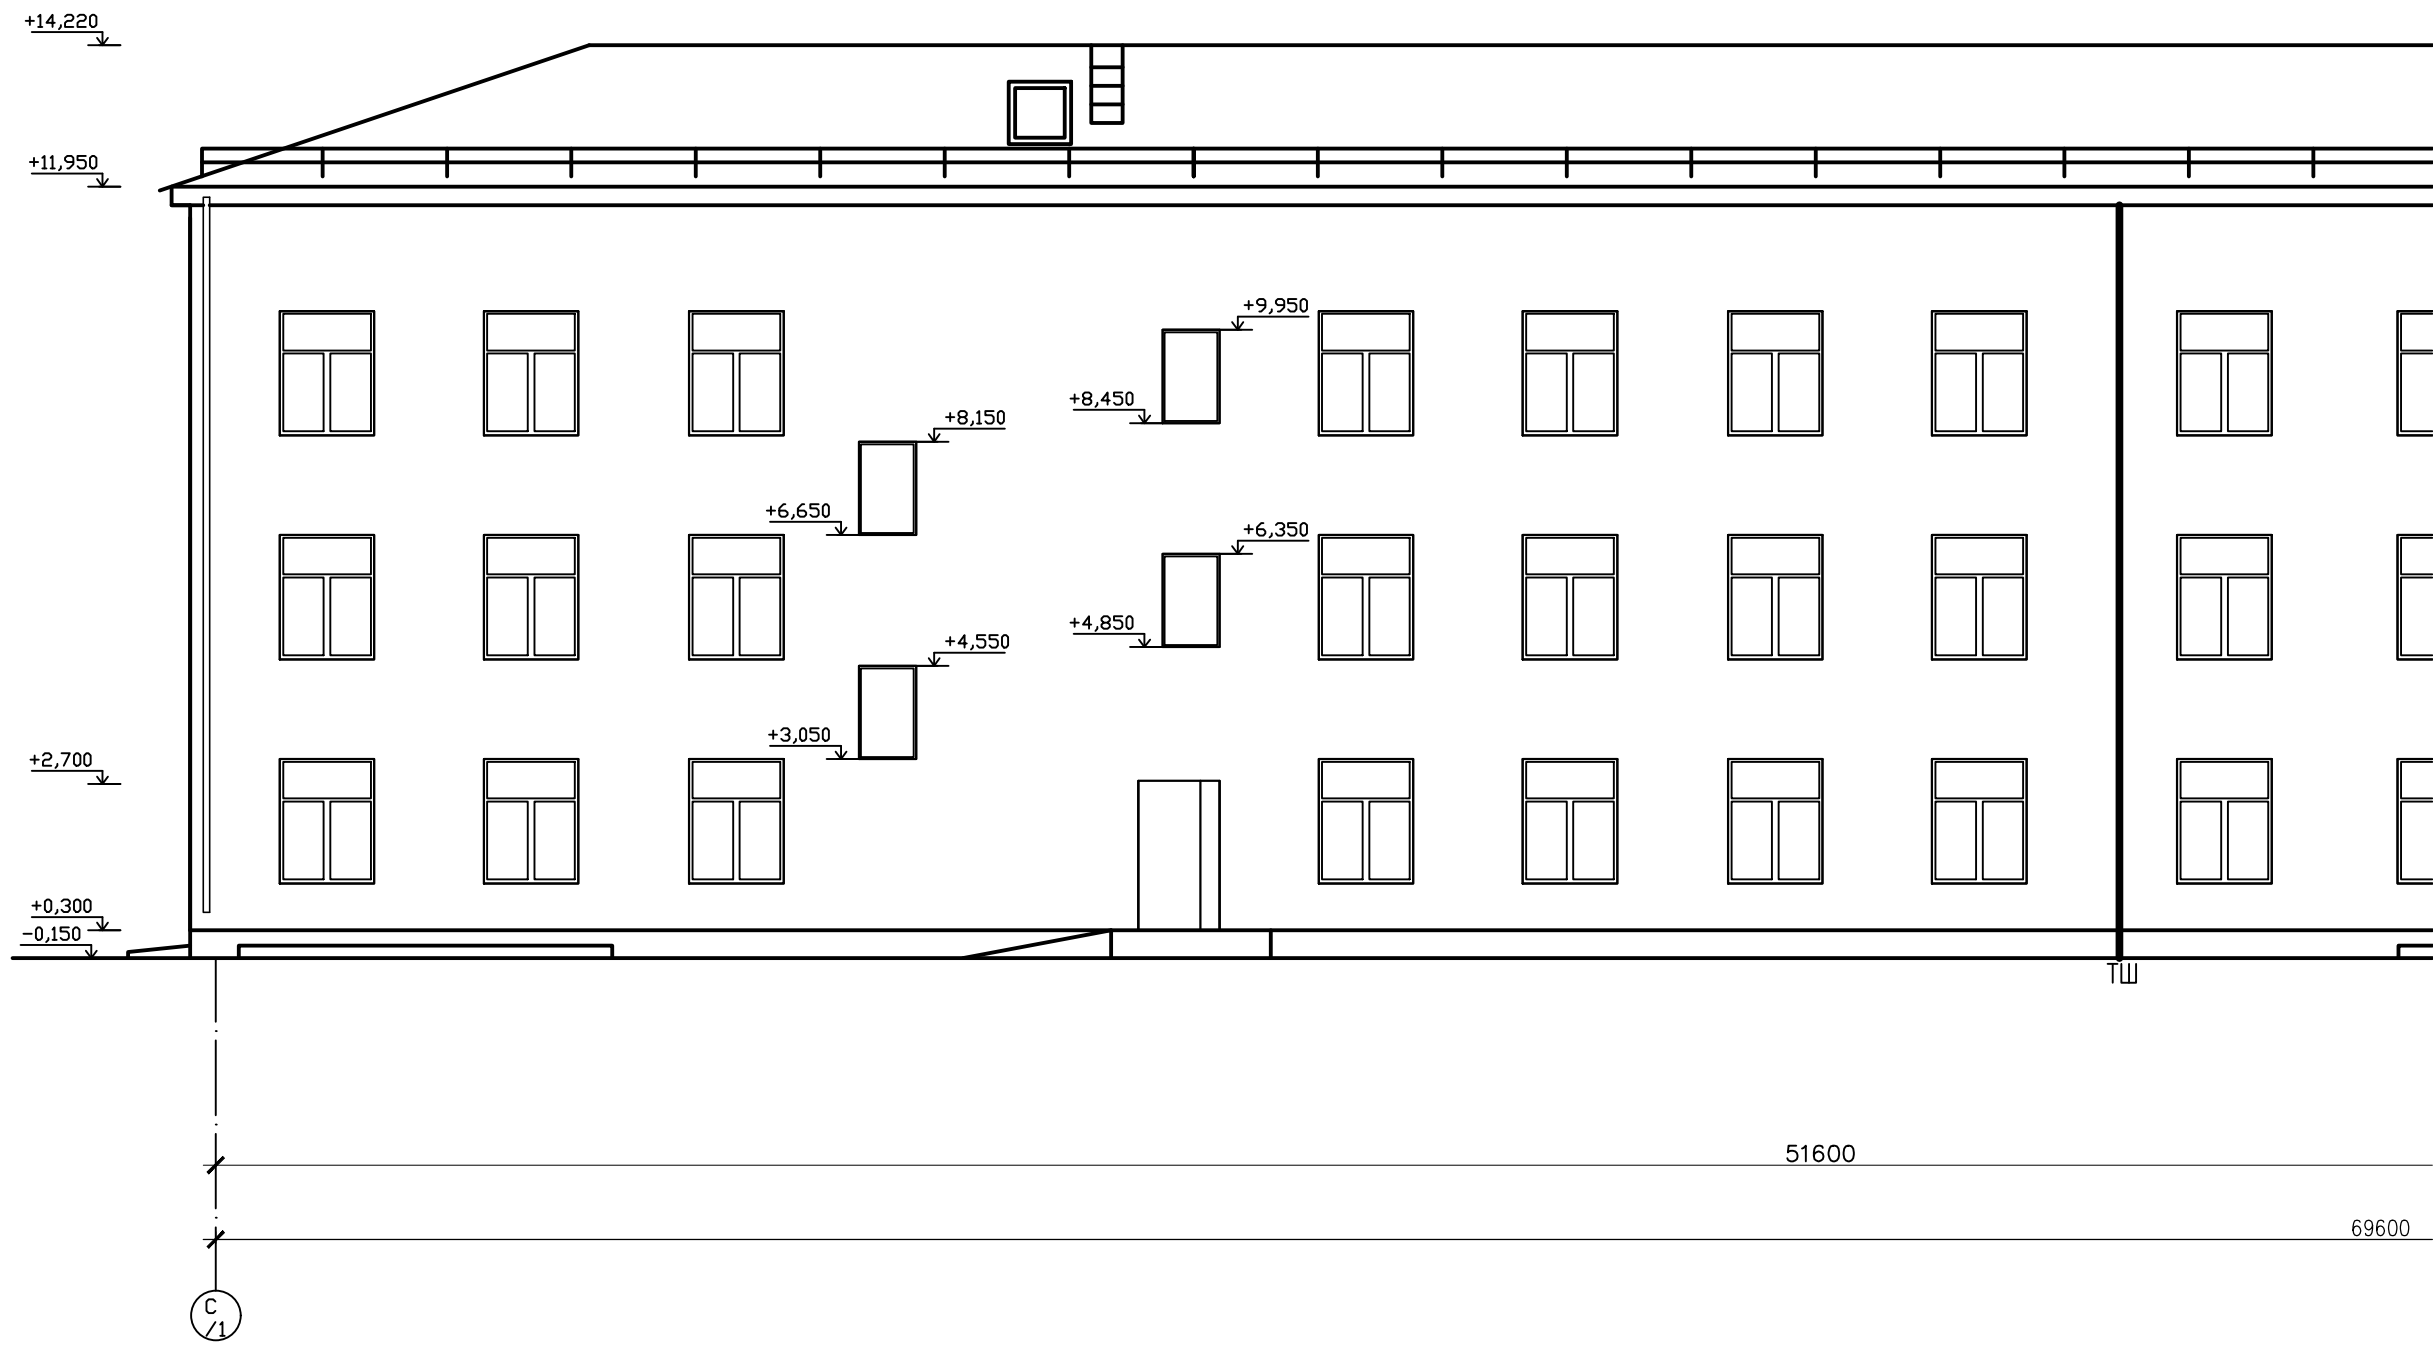
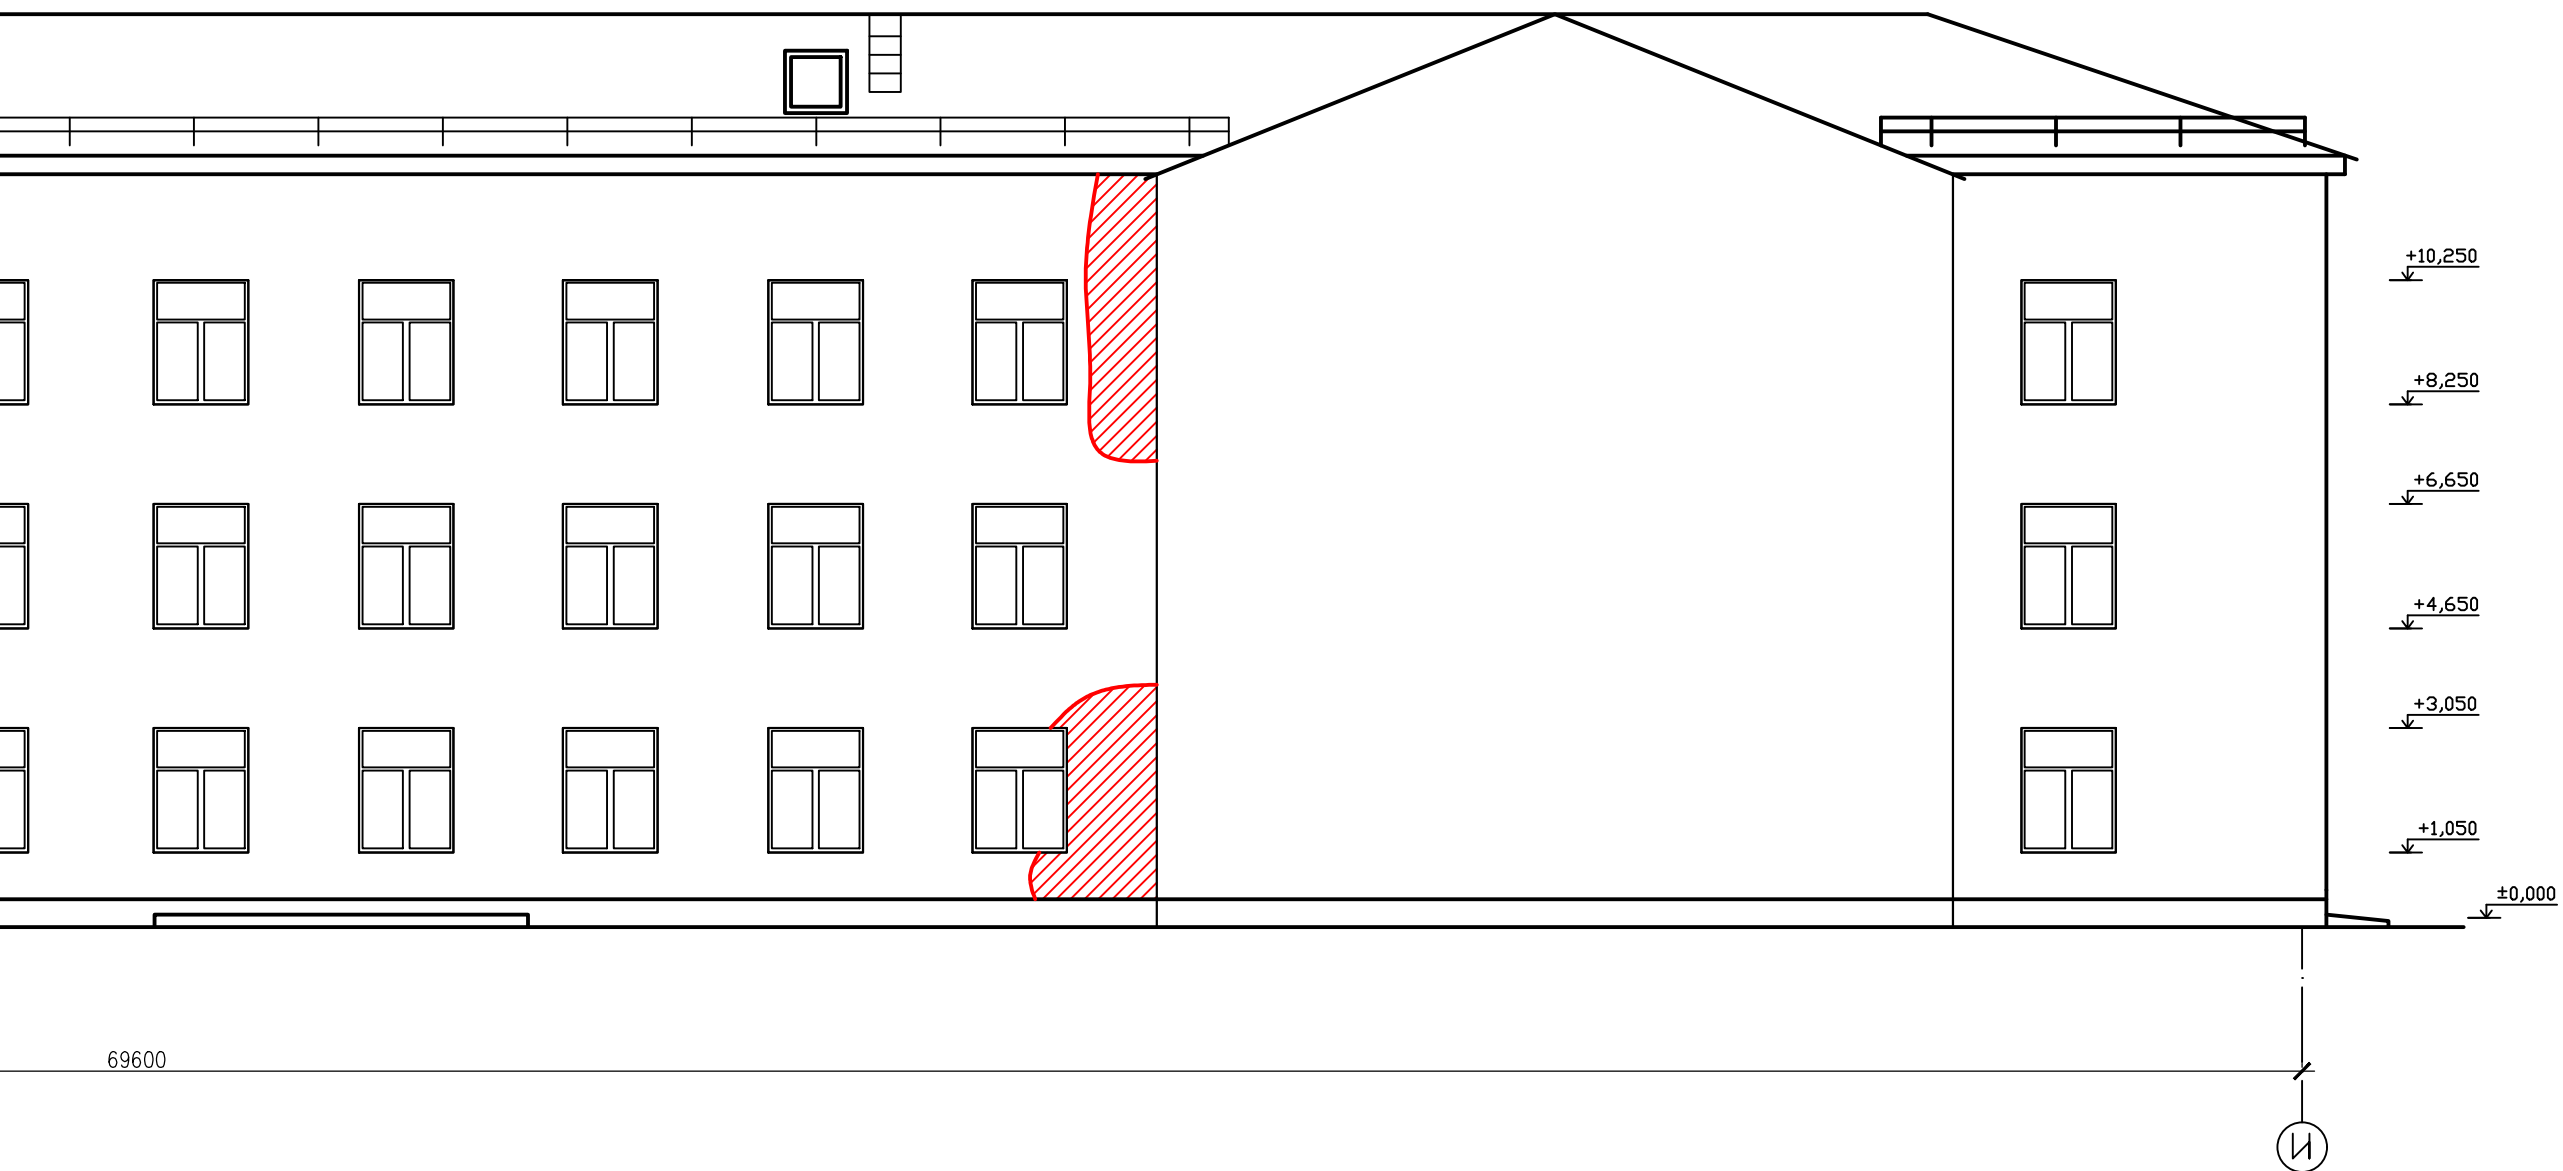
ния дефектов на фасаде "С/1-И"

-шелушение, отслоение отделочного слоя с
частичным разрушением кирпича в кладке

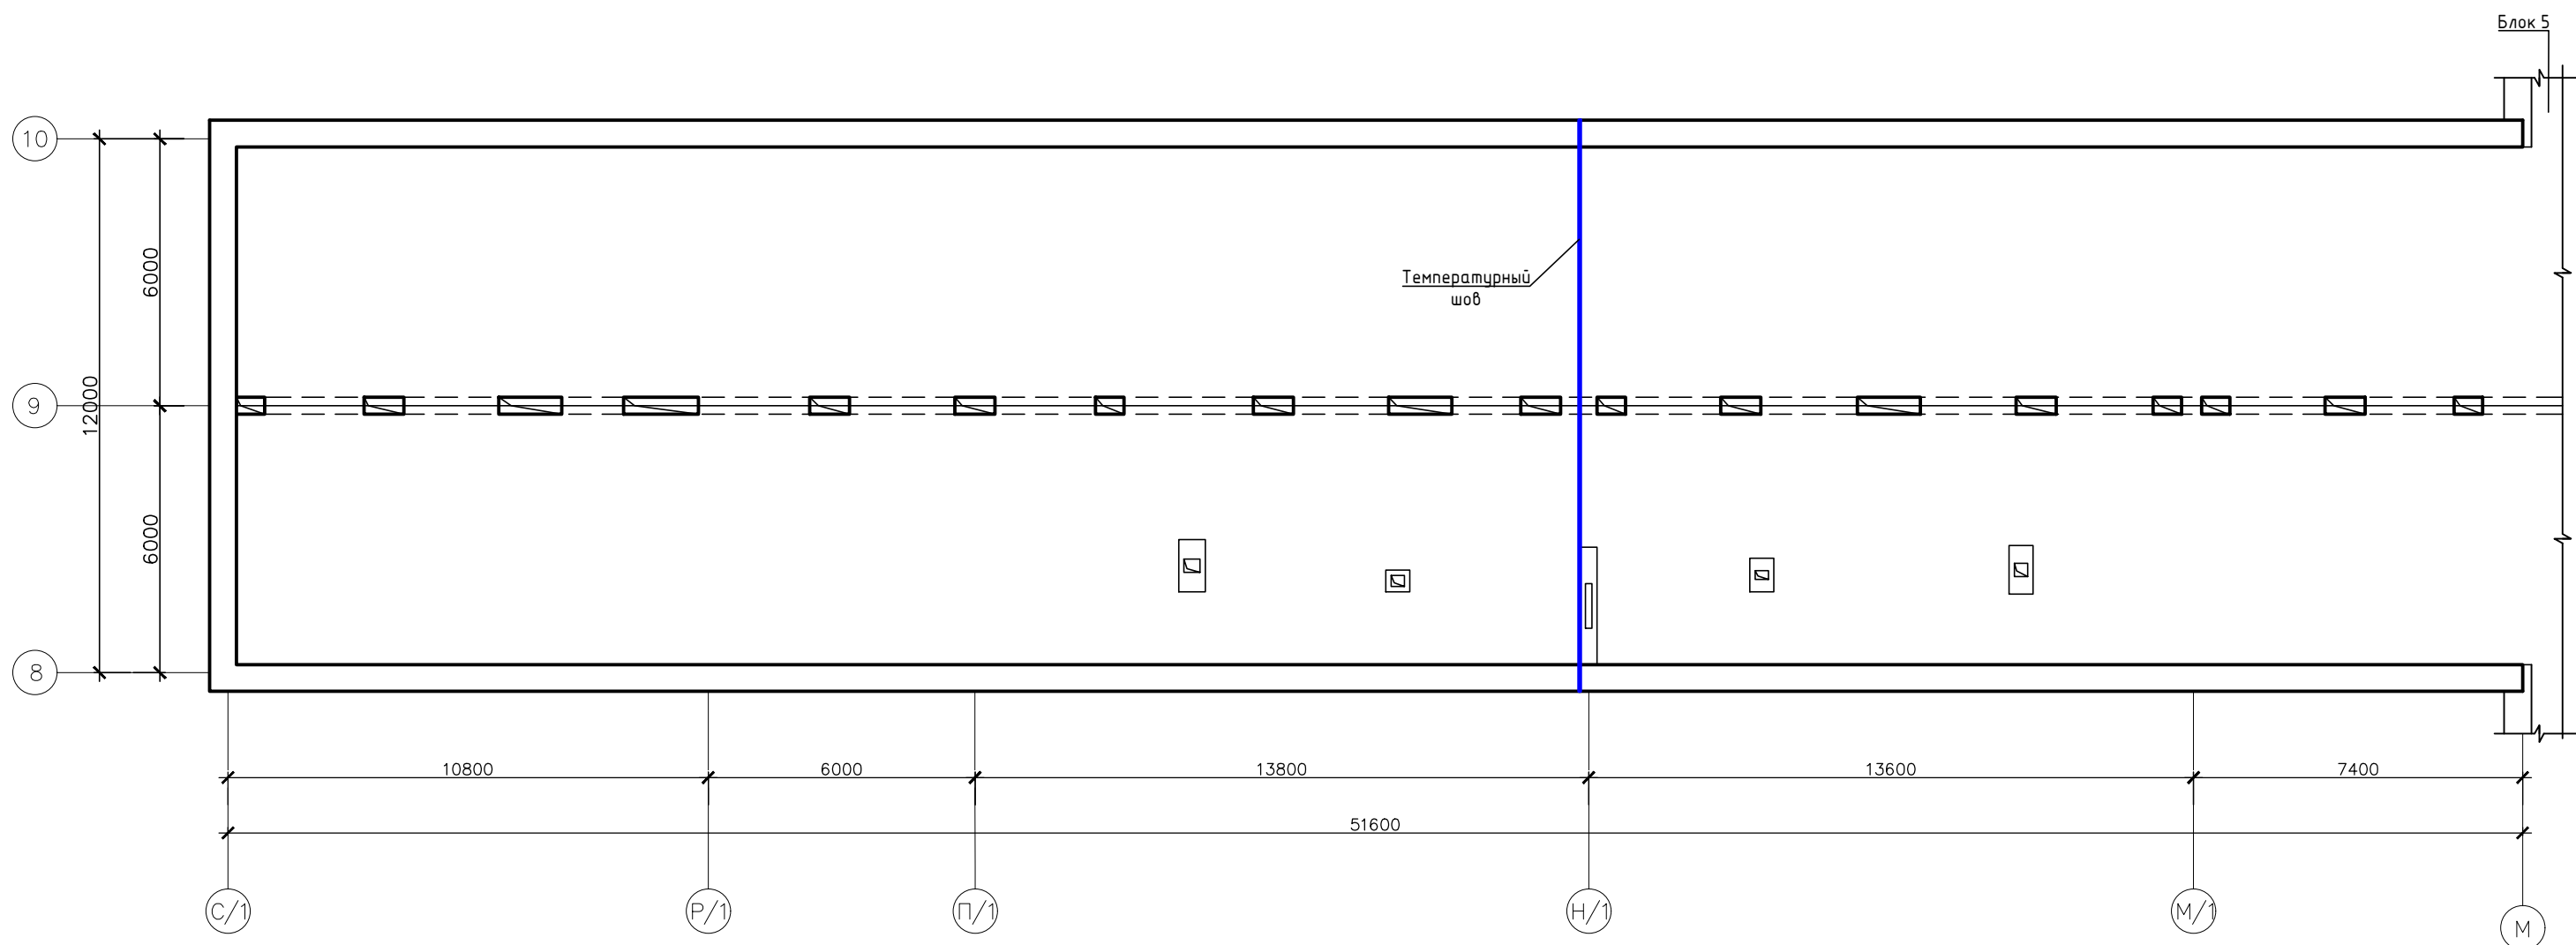
План чердака на отм. +11,220 в осях "С/1-М"/"8-10"

- Отсутствие утеплителя и пароизоляции

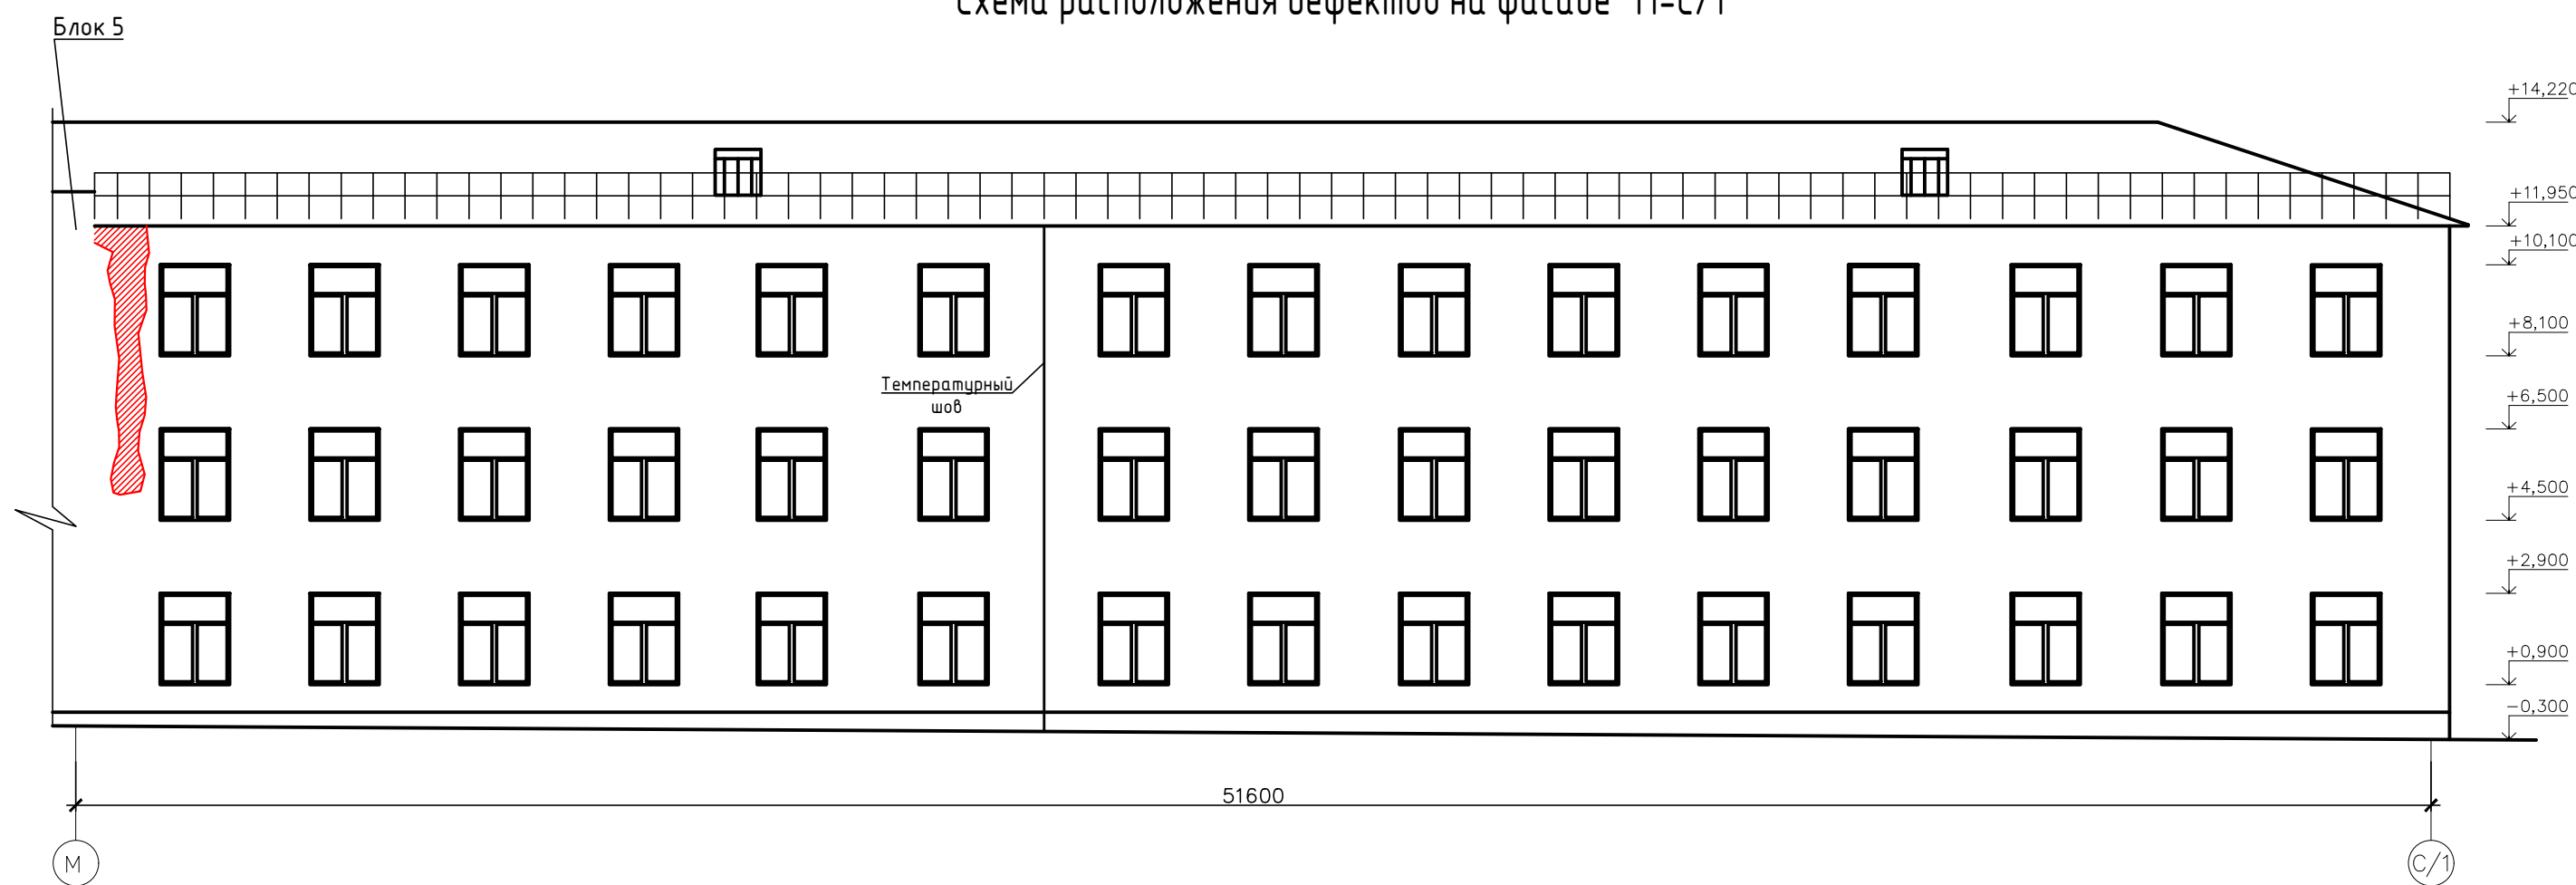
Схема расположения дефектов на фасаде "М-С/1"

- Шелушение и отслоение отделочного слоя с частичным разрушением кирпича

№ п/п	Расположение конструкций	Дефекты и повреждения, описание	Оценка технического состояния
16	<p>Блок 7 Фасад «М-С/1» Фасад «С/1-М»</p>	<p>Отсутствия водостоков в осях «Н/1»/«8», «Н/1»/«10», ненадлежащая разуклонка желобов, отсутствие элементов системы снегозадержания и антиобледенения; повреждение желоба в осях «С/1»/«17-16»; отсутствие козырька входной группы в осях «М»/«8»; ненадлежащая высота гидроизоляции цоколя (менее 600мм); деформация настила аэрационных приямков; не соответствие профнастила по назначению (стеновой); Разрушение ступеней входа в подвал.</p>	<p>Неудовлетворительное</p>

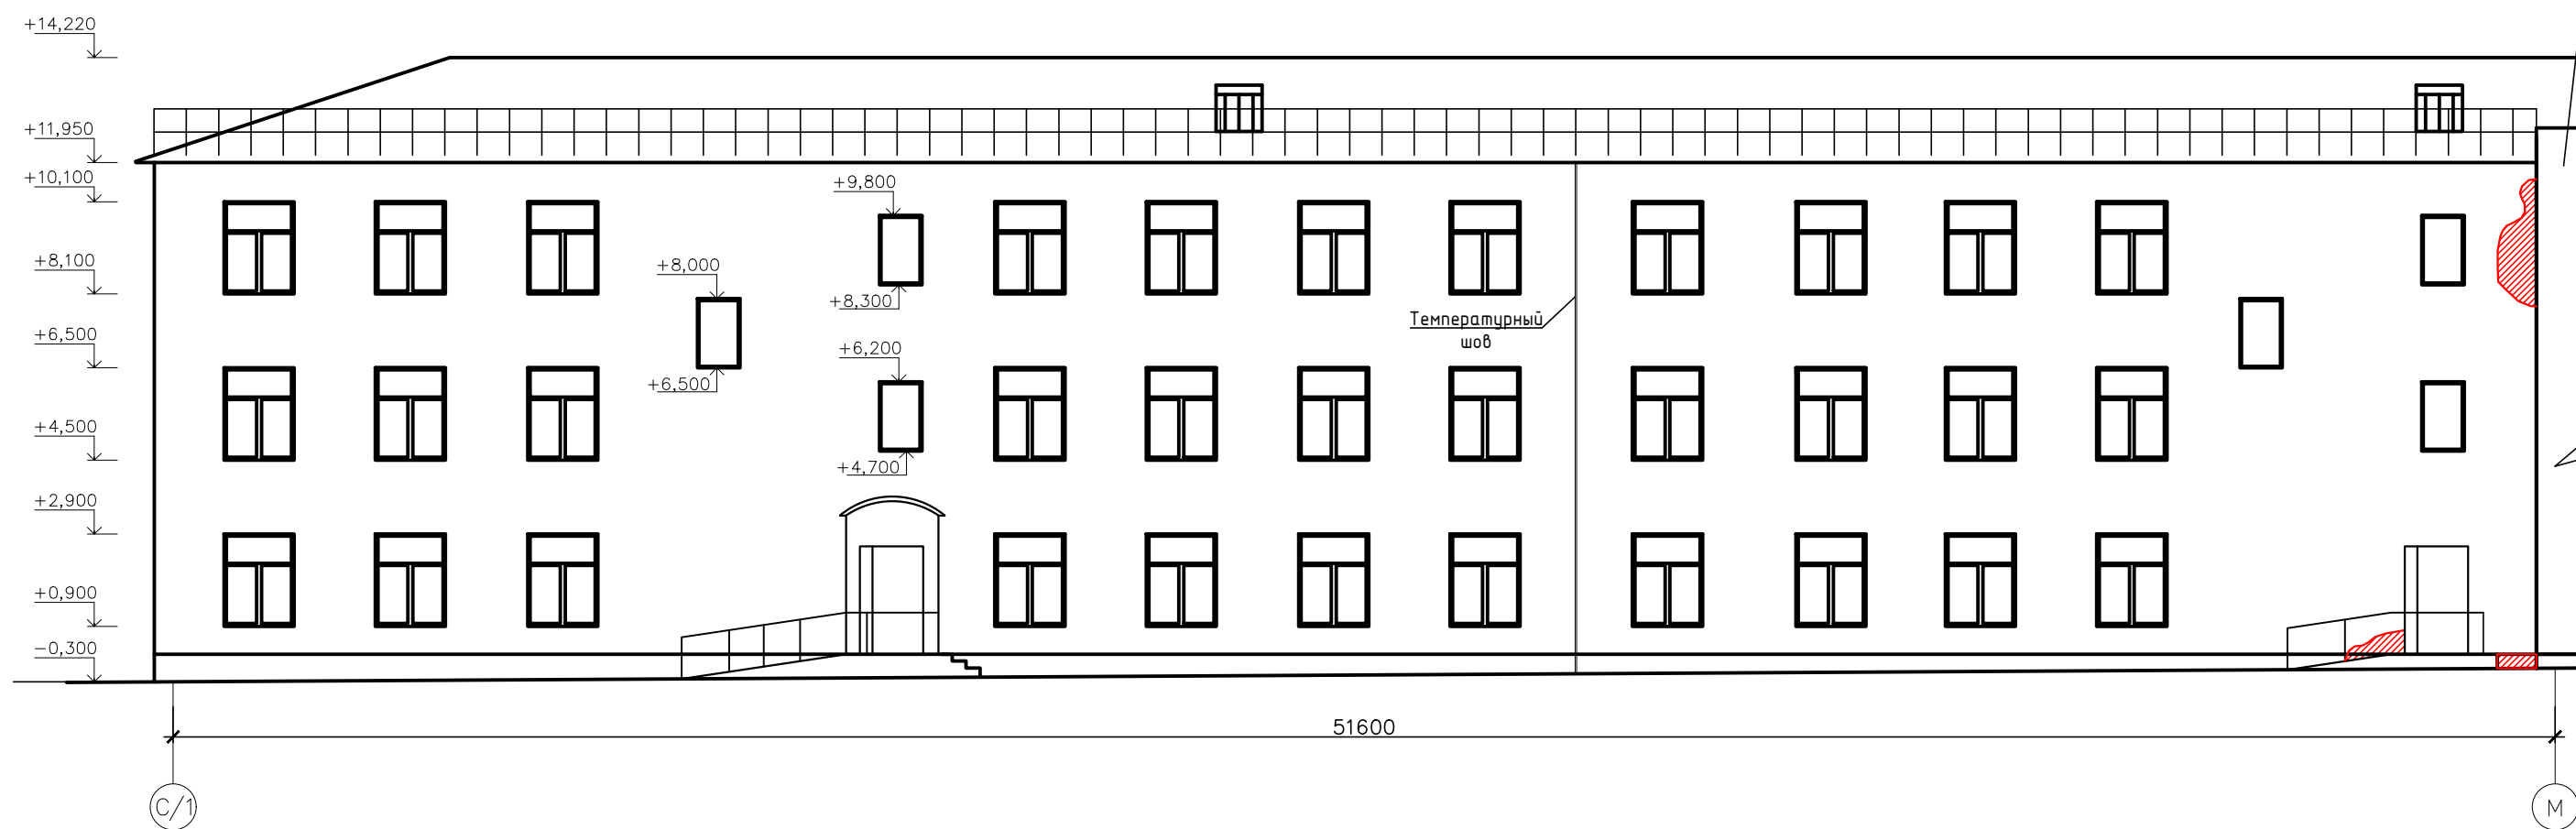
Схема расположения дефектов на фасаде "С/1 -М"

- Шелушение и отслоение отделочного слоя с частичным разрушением кирпича

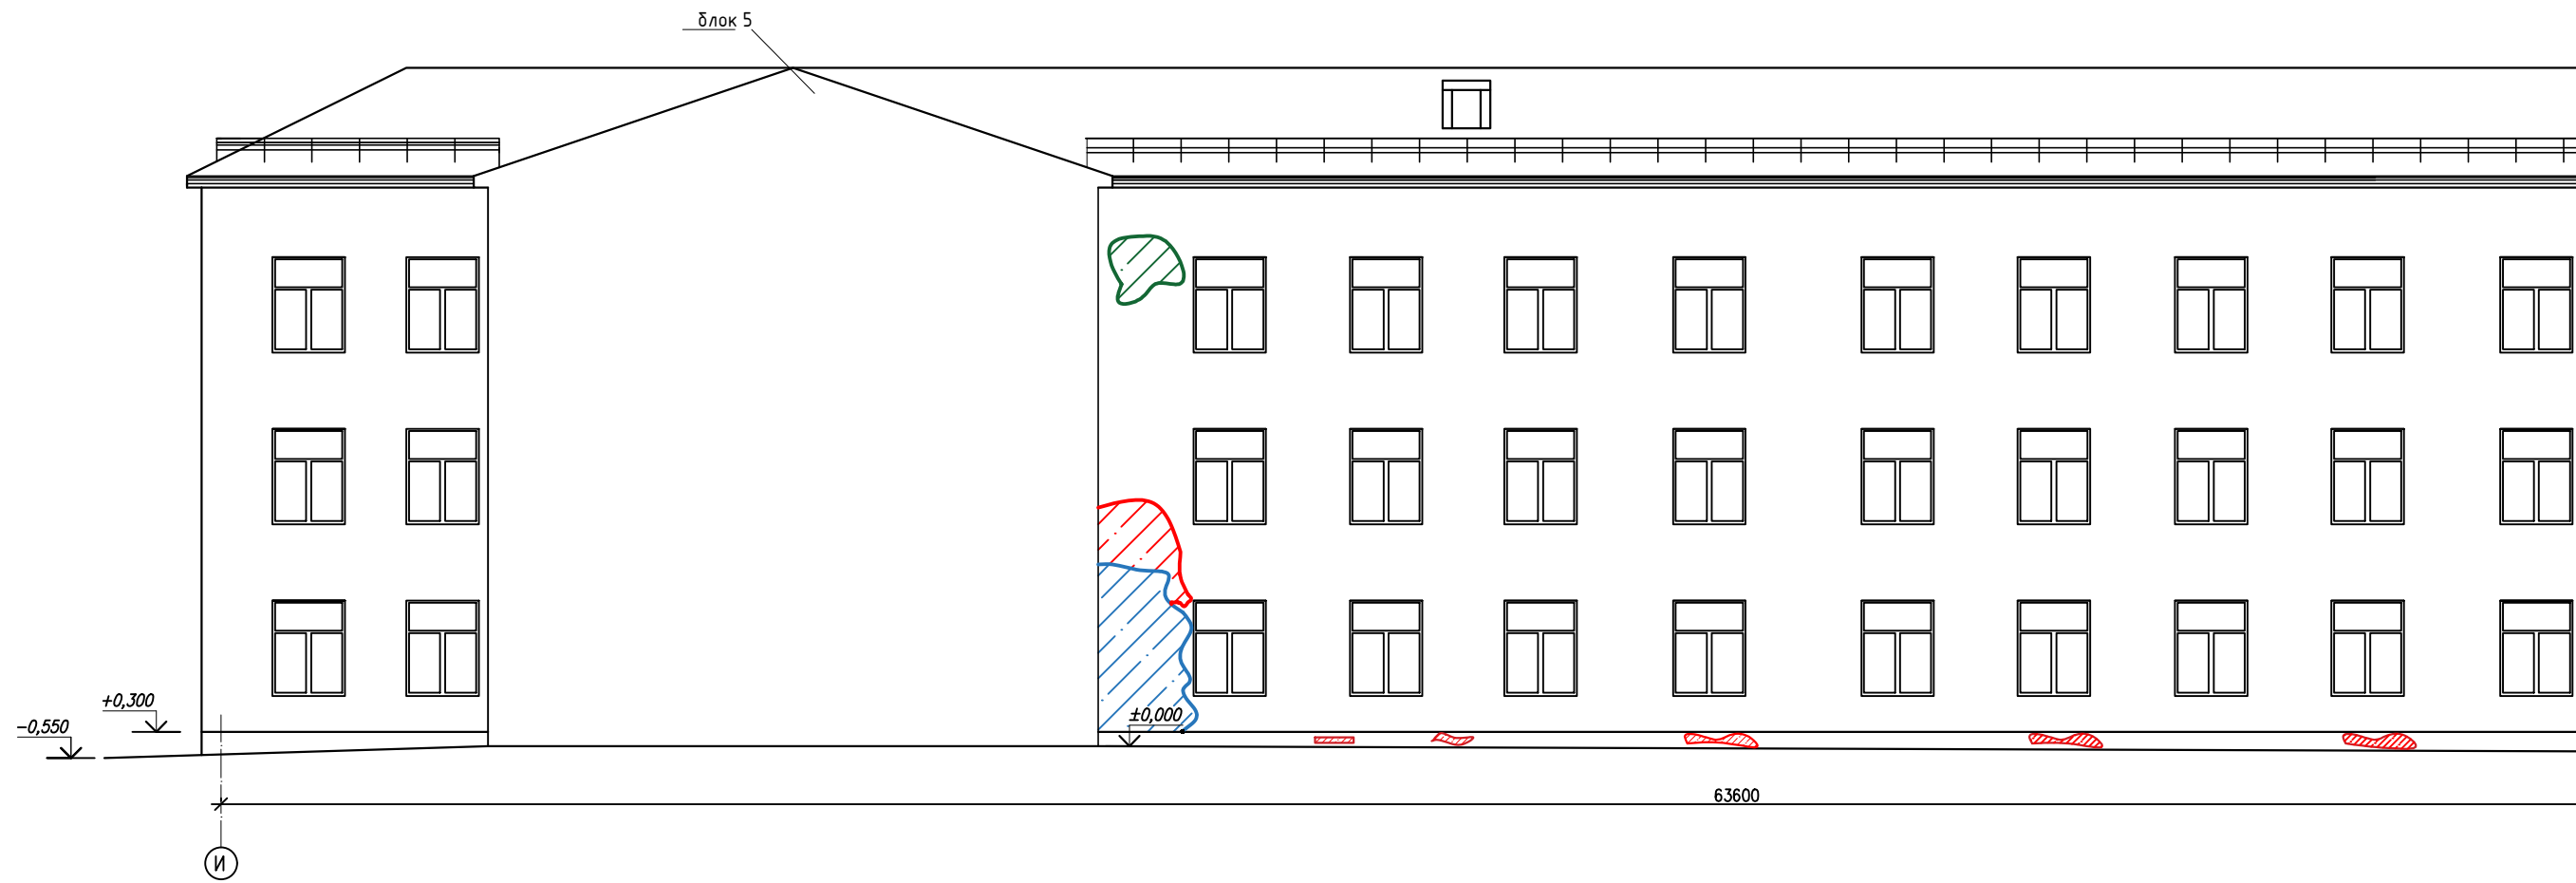
Схема расположения дефектов на фасаде "И-С"

– Разрушение кирпича в кладке
-

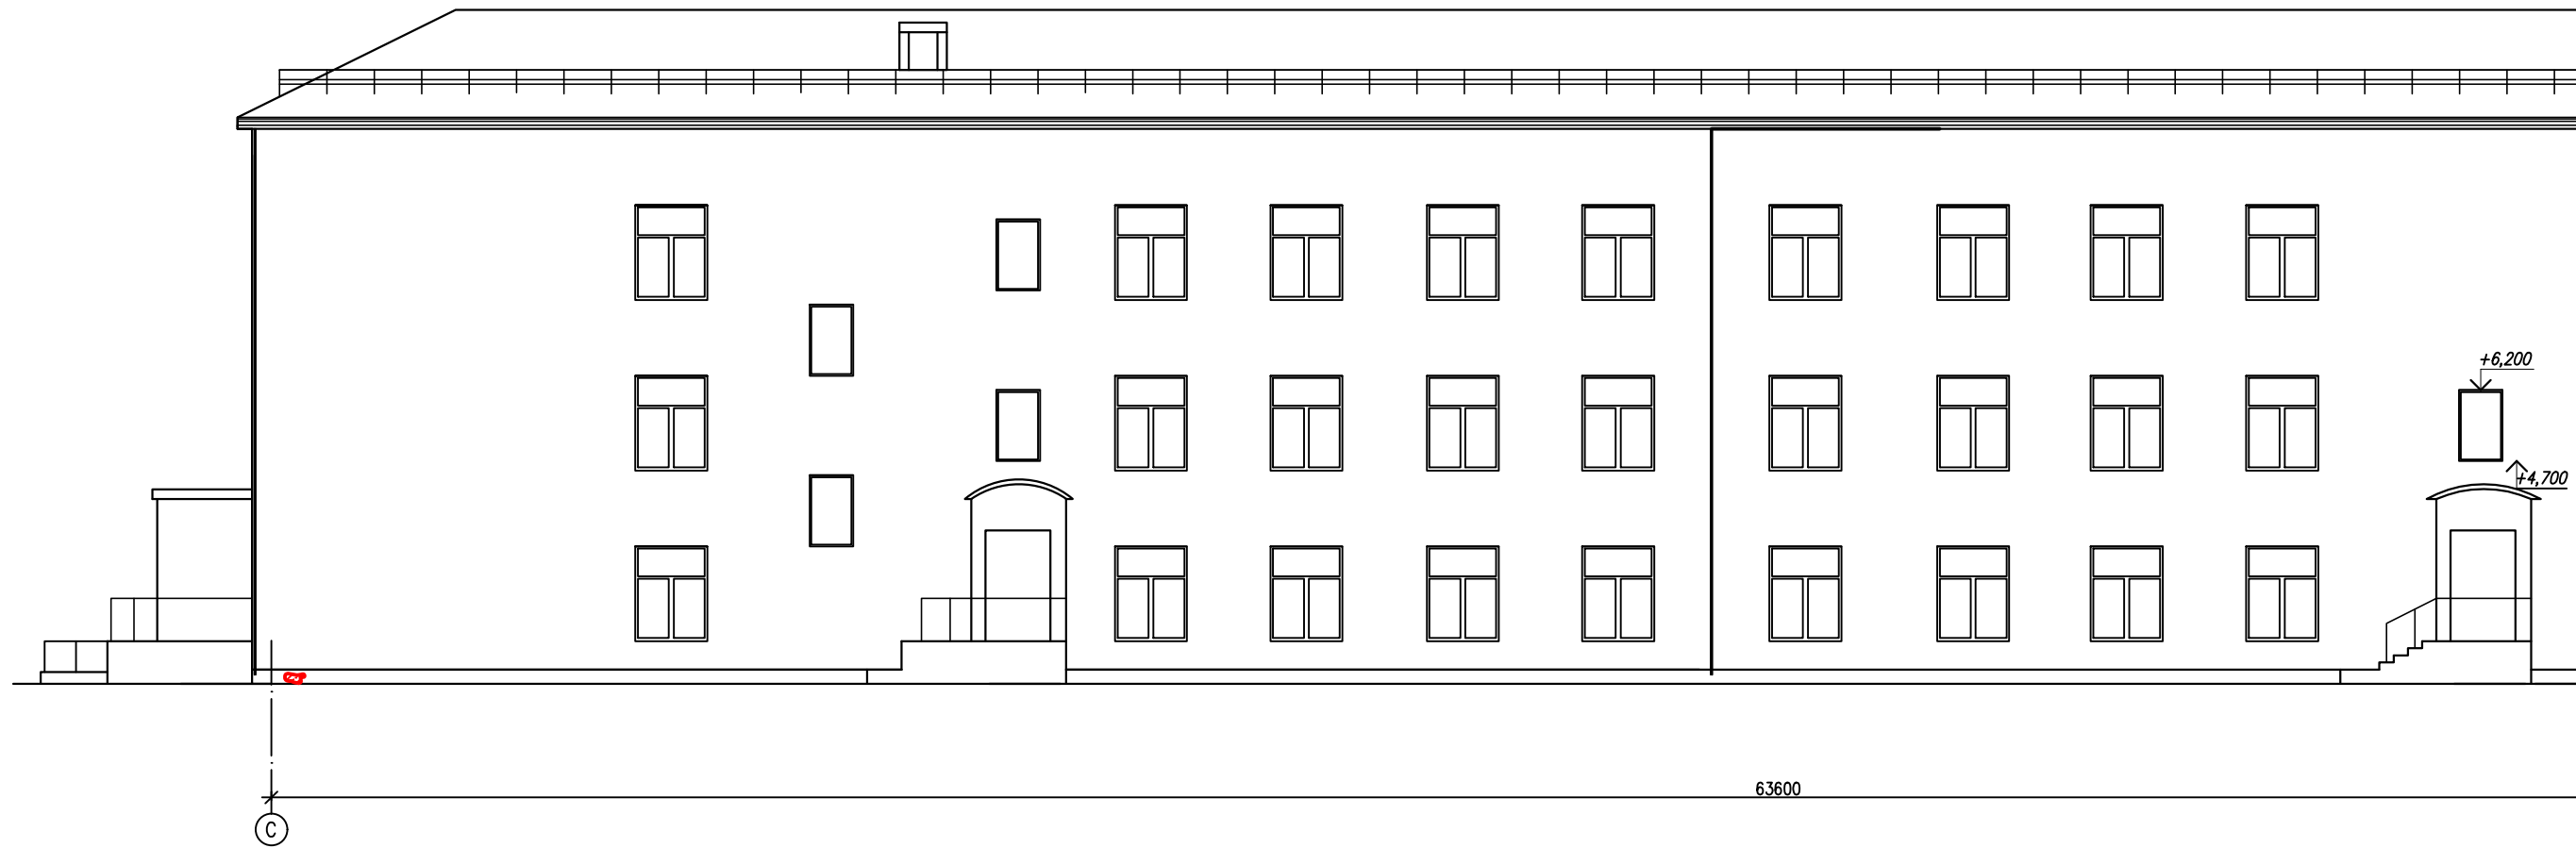
Схема расположения дефектов на фасаде "С-И"

- Отслоение сплитерная плитка

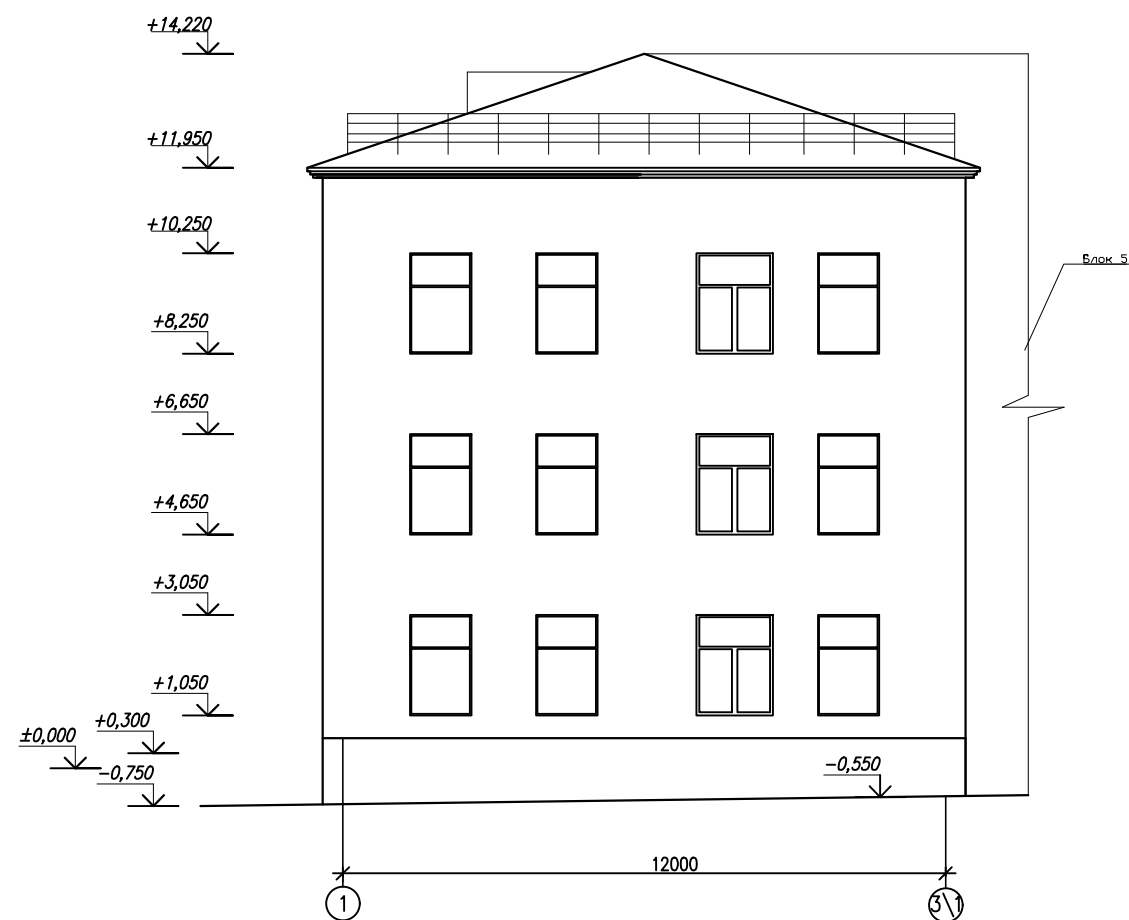
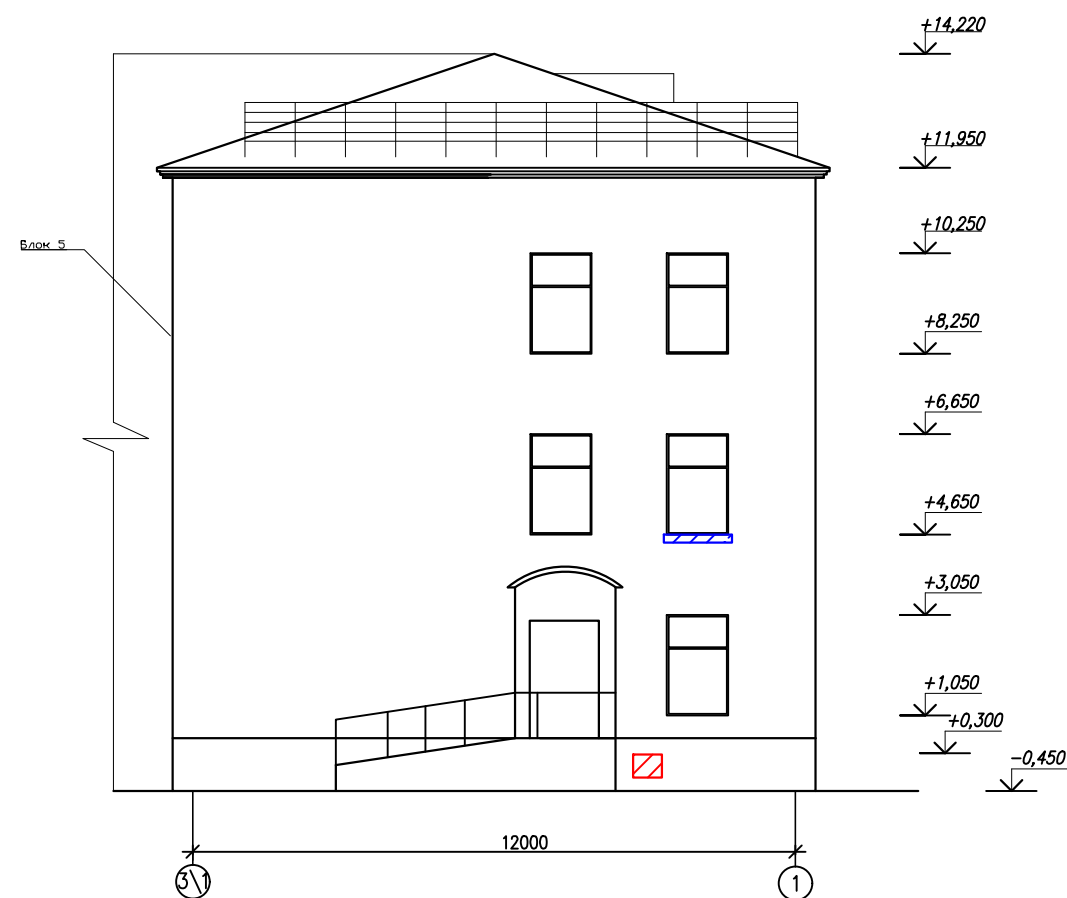
Схема расположения дефектов на фасаде "1-3/1"

- Отсутствует подоконный слив
- Отслоение плиточная облицовка

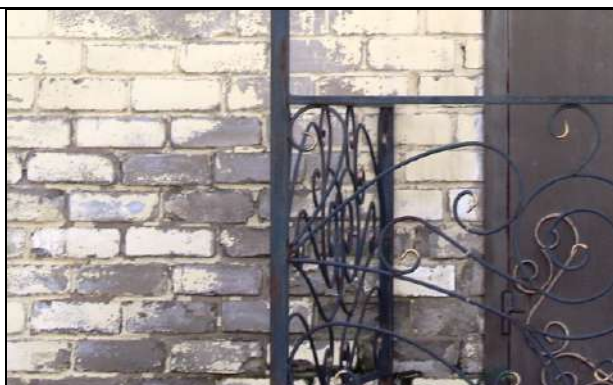
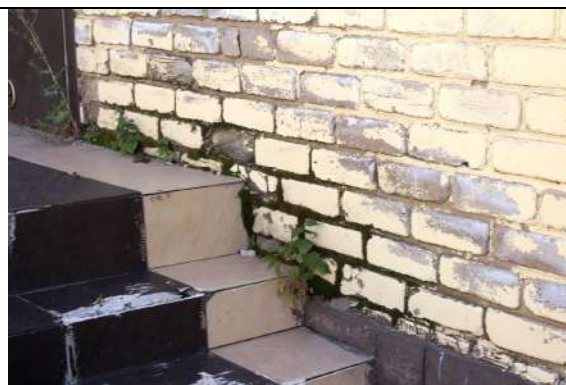
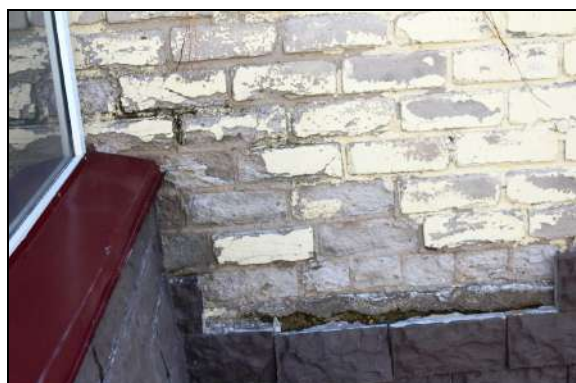
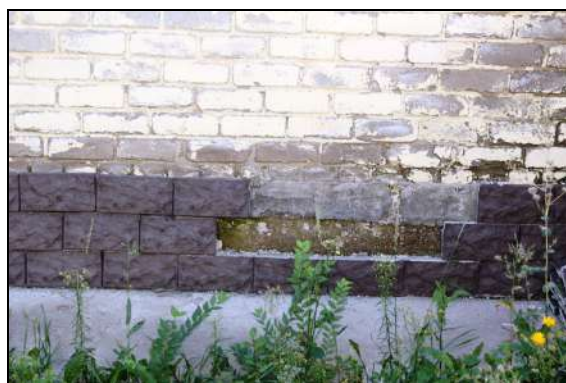
№ п/п	Расположение конструкций	Дефекты и повреждения, описание	Оценка технического состояния
1	Блок 1 Фасад «б-3»	Отсутствие системы организованного водостока; отслоение сплитерной облицовочной плитки на 40% ($S = 4,8 \text{ м}^2$) в осях «Е»/«5-6», ненадлежащая высота гидроизоляционной облицовки цокольной части (менее 600мм); увлажнение, отслоение граней отдельных камней облицовочной кладки цокольной части стен и крыльца на высоте 800÷1800 мм ($S = 6 \text{ м}^2$) с признаками увлажнения утеплителя и образованием продуктов коррозии (мох);	Ограниченно - работоспособное

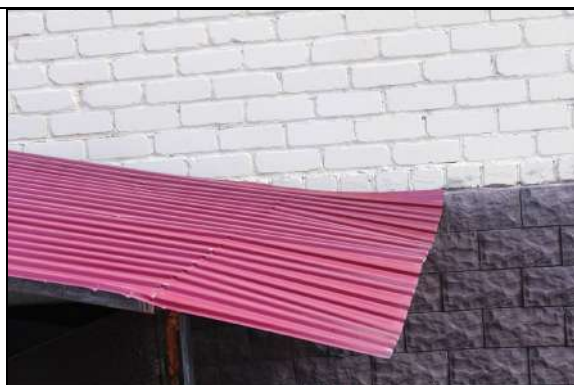
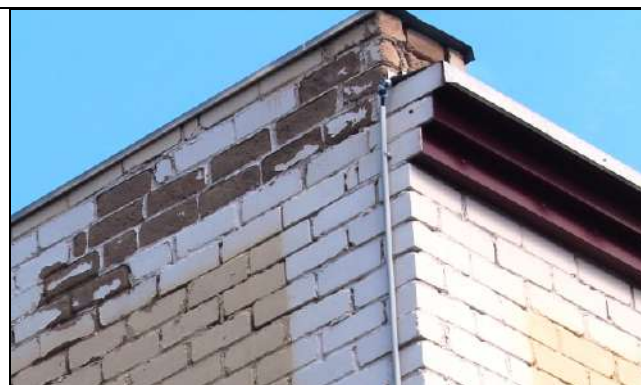
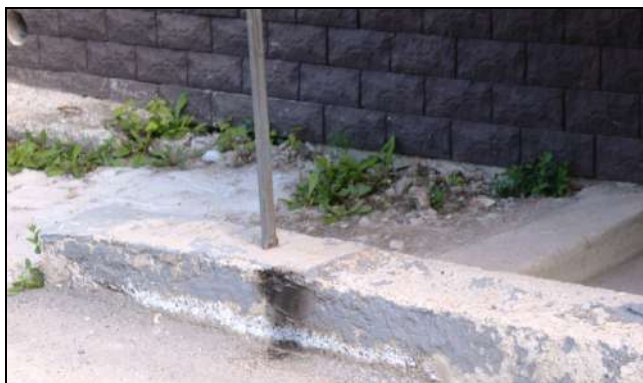
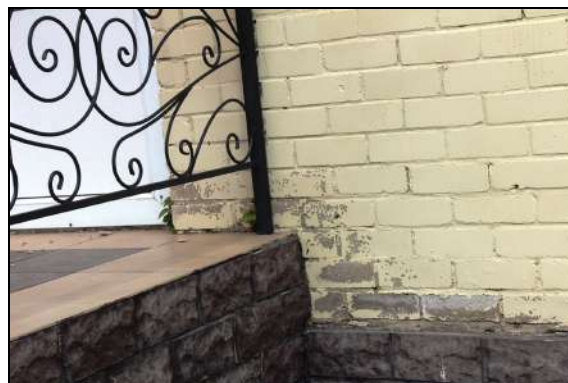
№ п/п	Расположение конструкций	Дефекты и повреждения, описание	Оценка технического состояния
2	Блок 1 Фасад «Е-А»	Разрушение отмостки $S = 3 \text{ м}^2$ в осях «Г»/«3» с произрастанием растительности; следы увлажнения, размораживания; отслоение граней отдельных камней облицовочной кладки парапета ($S = 1,2 \text{ м}^2$); следы увлажнения кладки на крыльце, деформация профнастила над входной группой подвала. не соответствие профнастила по назначению (стеновой).	работоспособное

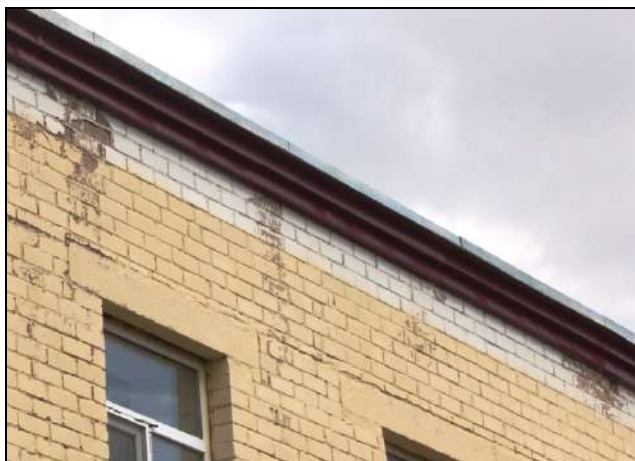
№ п/п	Расположение конструкций	Дефекты и повреждения, описание	Оценка технического состояния
3	Блок 1 Фасад «3-6»	Отсутствие системы организованного водостока, увлажнение, отслоение граней отдельных камней облицовочной кладки карнизной части стен и крыльца (S = 10 м ²). Отсутствие гидроизоляции стен над козырьком крыльца	работоспособное

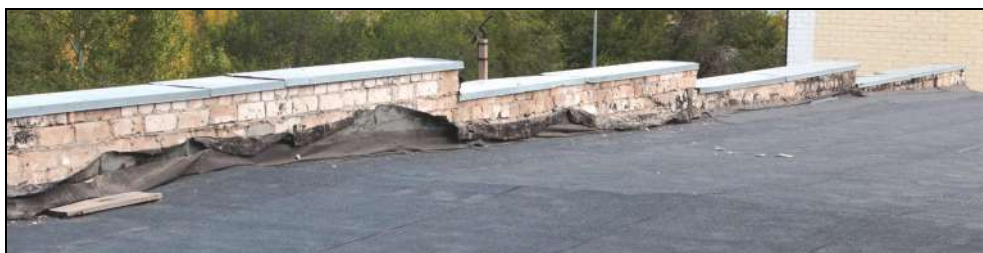
№ п/п	Расположение конструкций	Дефекты и повреждения, описание	Оценка технического состояния
4	Блок 1 кровля	Отслоение рулонного покрытия от основания, фильтрация влаги в местах примыкания к вертикальным поверхностям парапета и инженерного оборудования кровли; отсутствия настенных желобов, ограждающей решетки и водоприемного устройства в плоских крышах; ненадлежащего монтажа (поперёк ската) рулонного покрытия относительно ската плоской кровли вздутия поверхности, следов ремонтов, заменой верхнего слоя кровли на 40% площади кровли.	Неудовлетворительное
