ТОВАРИЩЕСТВО С ОГРАНИЧЕННОЙ ОТВЕТСТВЕННОСТЬЮ
«КАЗТЕХЭКСПЕРТИЗА»

ТЕХНИЧЕСКОЕ ЗАКЛЮЧЕНИЕ № 124

по экспертному обследованию, оценке технического состояния
и разработке рекомендаций по восстановлению эксплуатационной пригодности
конструкций здания КГУ «Специальная школа-интернат №1» управления
образования Карагандинской области, находящееся по адресу:
Карагандинская область, г. Караганда, мкр-н Гульдер-1, стр-е 1/1

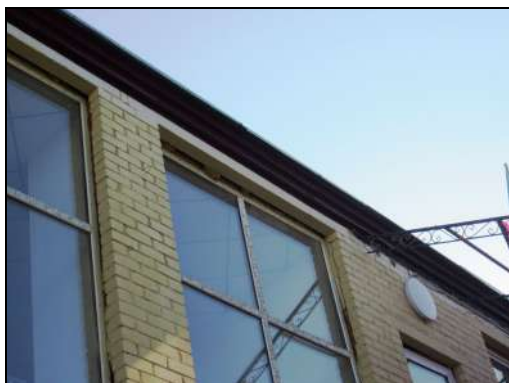
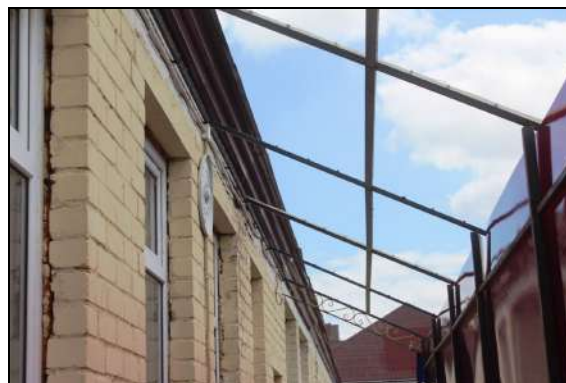
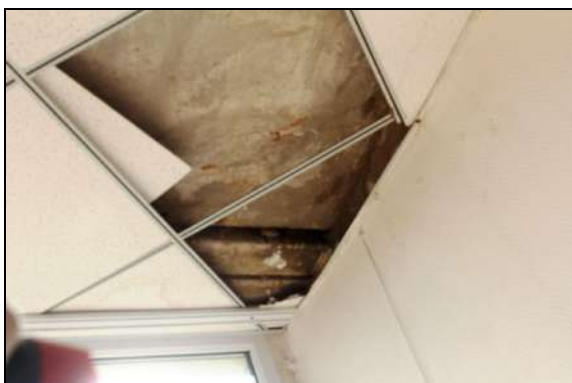
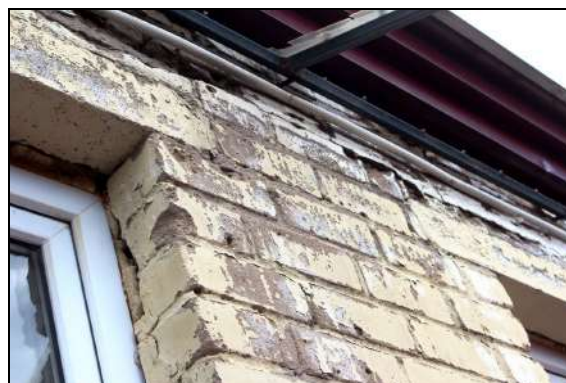
№ п/п	Расположение конструкций	Дефекты и повреждения, описание	Оценка технического состояния
5	Блок 2 Фасад «7-11»	Монтаж карниза вместо проектного парапета, завышенное расположение верха оконных проёмов; признаки периодической фильтрации влаги через плиты покрытия здания на всех участках сопряжения с оконными проёмами; отсутствие желобов и водоприёмных воронок системы организованного водостока; следы периодического увлажнения и размораживания кладки, отслоение граней отдельных камней облицовочной кладки парапета ($S = 5 \text{ м}^2$); разрушение навеса над витражом входной группы.	Ограниченно - работоспособное

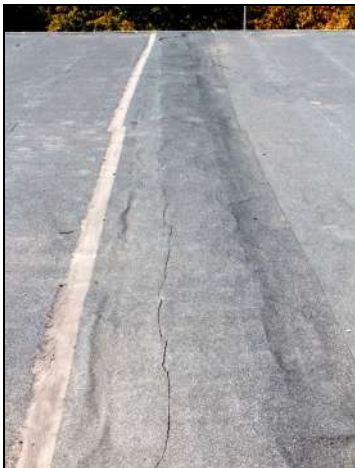
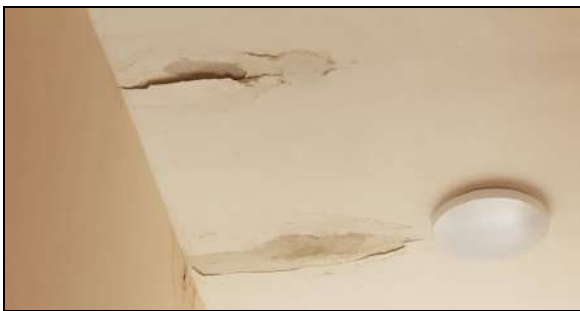
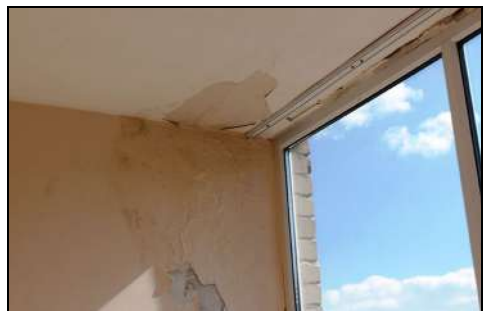
№ п/п	Расположение конструкций	Дефекты и повреждения, описание	Оценка технического состояния
6	Блок 2 Кровля Покрытие	виде отслоения рулонного покрытия от основания на 40% площади кровли, фильтрации влаги в местах примыкания к вертикальным поверхностям парапета и инженерного оборудования кровли; отсутствия настенных желобов, ограждающей решетки и водоприемного устройства в плоских крышах; ненадлежащего монтажа (поперёк ската) рулонного покрытия относительно ската плоской кровли

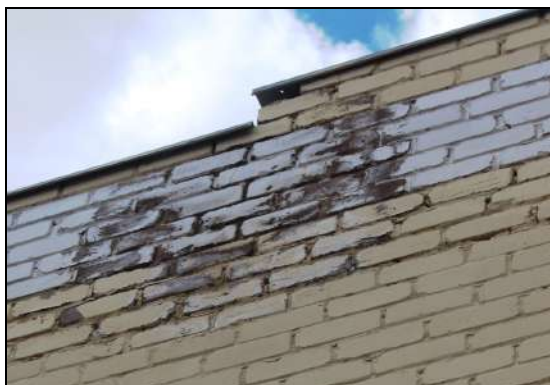
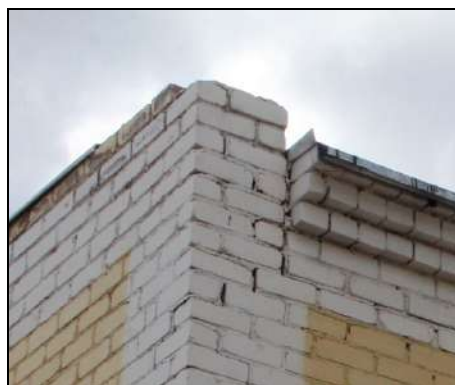
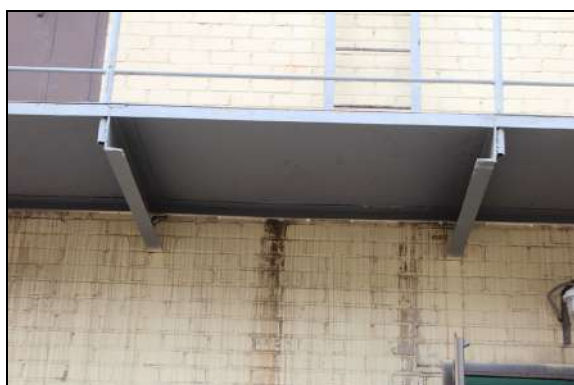
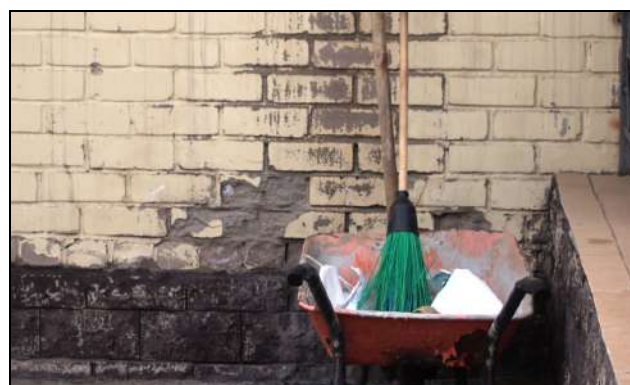
№ п/п	Расположение конструкций	Дефекты и повреждения, описание	Оценка технического состояния
7	Блок 3 Фасад «А-Е»	Отслоения граней отдельных камней облицовочной кладки парапета; отсутствие отлива парапета из кровельной стали; ненадлежащая высота гидроизоляционной облицовки цокольной части (ниже уровня пола крыльца); следы потёков, отсутствие навеса над пожарной лестницы и площадки; наличие навеса над входной группой из профнастила не соответствующего по назначению.	Неудовлетворительное

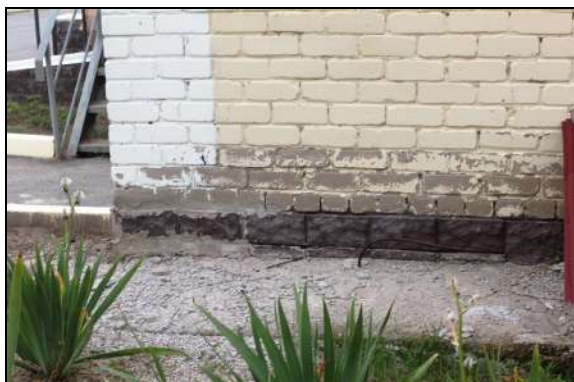
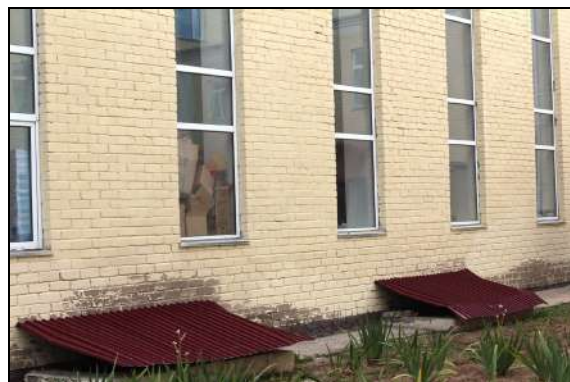
№ п/п	Расположение конструкций	Дефекты и повреждения, описание	Оценка технического состояния
8	Блок 3 Фасад «15-12»	Следы увлажнения кладки, шелушение окрасочного слоя цокольной части и участков примыкания стены и навеса аэрационного приемка, отсутствие гидроизоляционной отделки на указанном участке и стены приемка; отсутствие отлива парапета из кровельной стали; ненадлежащая высота гидроизоляционной облицовки цокольной части (менее 600мм); деформация настила аэрационных приемков; не соответствие профнастила по назначению (стеновой).	Неудовлетворительное

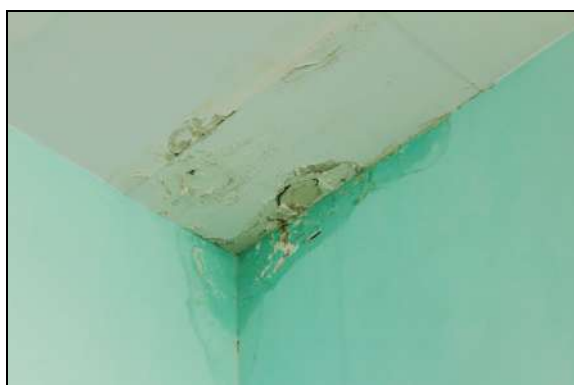
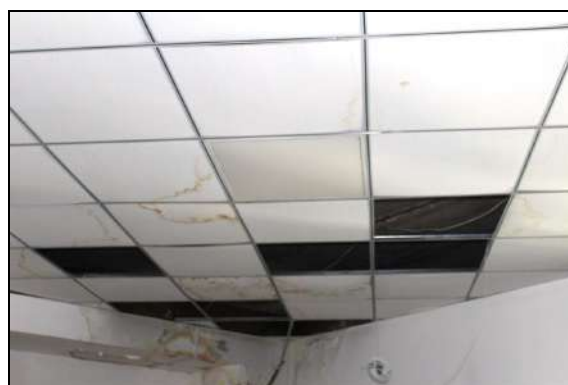
№ п/п	Расположение конструкций	Дефекты и повреждения, описание	Оценка технического состояния
9	Блок 3 Кровля	Отслоения рулонного покрытия от основания, фильтрации влаги, произрастания растительности в местах примыкания к вертикальным поверхностям парапета и инженерного оборудования кровли; отсутствия настенных желобов, ограждающей решетки и водоприемного устройства в плоских крышах; ненадлежащего монтажа (поперёк ската) рулонного покрытия относительно ската кровли. Несоответствие материала рулонного покрытия — бикрост (срок сл-бы до 7 лет) вместо унифлекс (срок сл-бы до 18 лет)	Неудовлетворительное

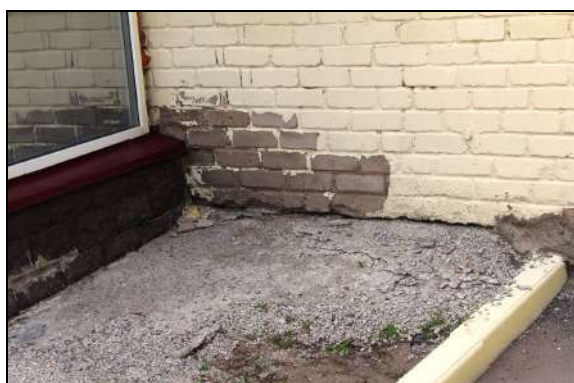
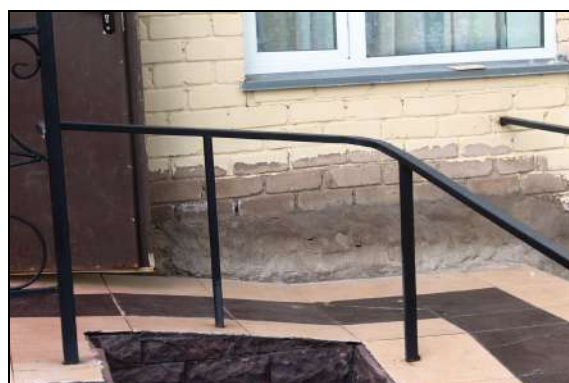
№ п/п	Расположение конструкций	Дефекты и повреждения, описание	Оценка технического состояния
10	<p>Блок 4 Фасад «К-Е» Фасад «Е-К»</p>	<p>Следы увлажнения кладки, шелушение окрасочного слоя цокольной части, участка под карнизом и участков примыкания стены и пандуса; Следы полного разрушения и ненадлежащего восстановления (ц/п раствор, вместо кирпича) в месте примыкания пандуса и стены; Полное отсутствие гидроизоляционной отделки цокольной части стены; Разрушение отмостки, отсутствие навеса над лестницей и пандусом входной группы. Отсутствие гидроизоляции по месту примыкания навеса к стене</p>	Неудовлетворительное

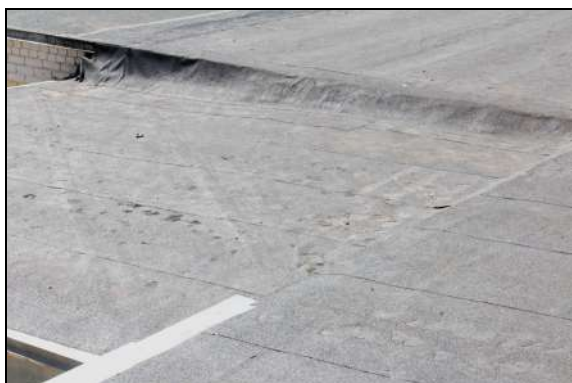
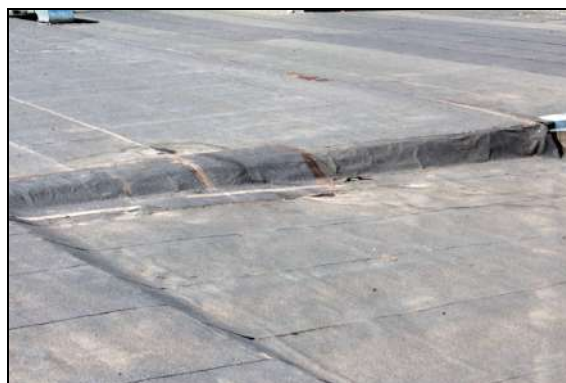
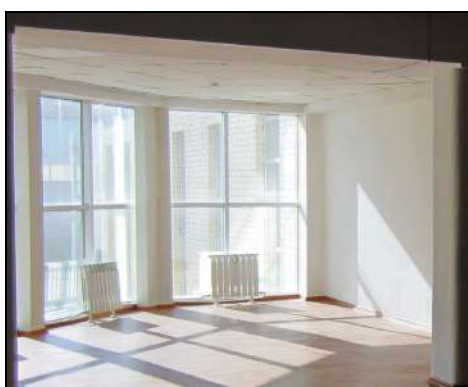
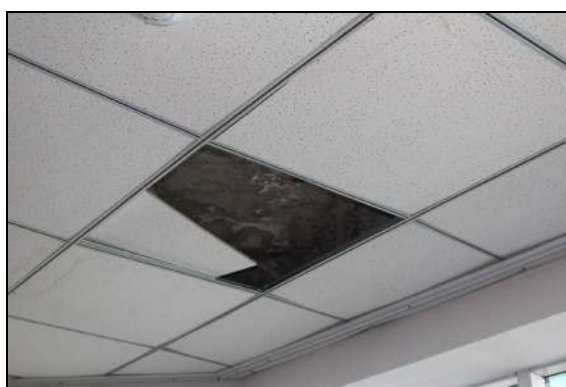
№ п/п	Расположение конструкций	Дефекты и повреждения, описание	Оценка технического состояния
11	Блок 4 Кровля Покрывтие	Ненадлежащее выполнение узла примыкания рулонного ковра и инженерного оборудования кровли, к кровле/стене Блока 2 и стене блока 5 с отслоением рулонного покрытия от основания, фильтрацией влаги через плиты покрытия; отсутствия системы наружного организованного водостока; ненадлежащего монтажа (поперёк ската) рулонного покрытия относительно ската кровли. Несоответствие материала рулонного покрытия проектному	Неудовлетворительное

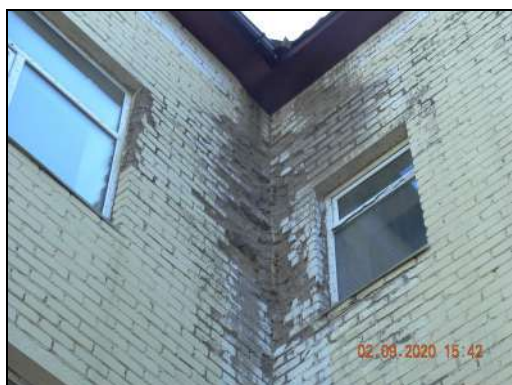
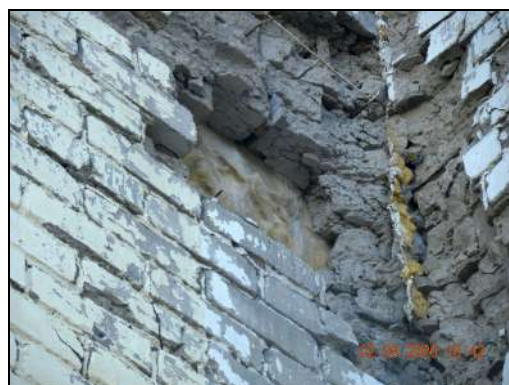
№ п/п	Расположение конструкций	Дефекты и повреждения, описание	Оценка технического состояния
12	Блок 5 Фасад «14/1-10»	Повреждение элементов козырька входной группы, ограждающей решётки кровли, отсутствие водосточного желоба и стояка; Следы периодического увлажнения, циклического промерзания, местами, сквозное разрушение кладки с ненадлежащей заделкой (ц/п раствором); отслоение внешних слоёв кирпичной кладки цокольной части стен, отсутствие гидроизоляционной отделки стен приямка; ненадлежащая высота гидроизоляционной облицовки цокольной части (менее 600мм); не соответствие профнастила по назначению.	Неудовлетворительное

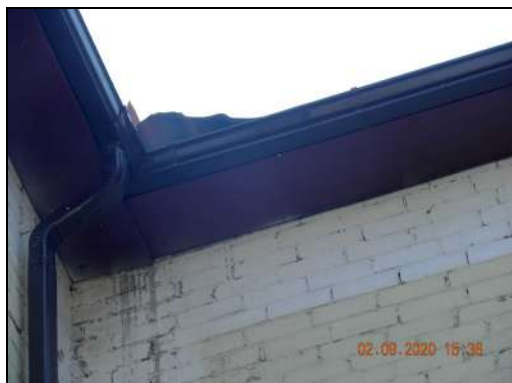
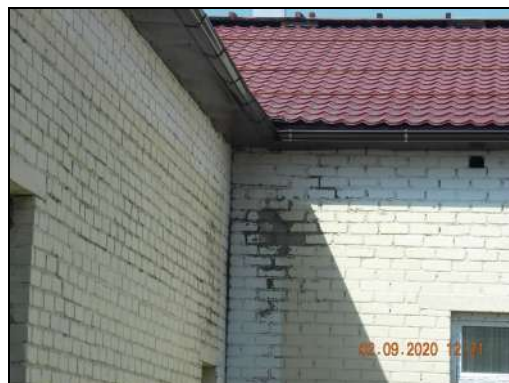
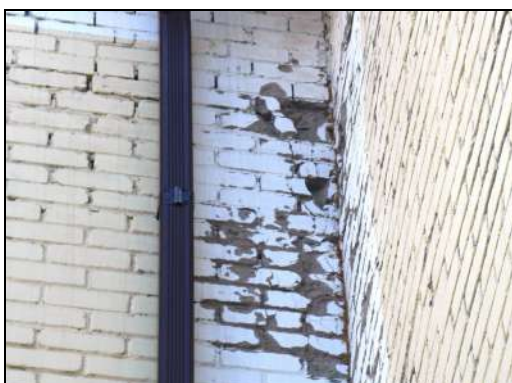
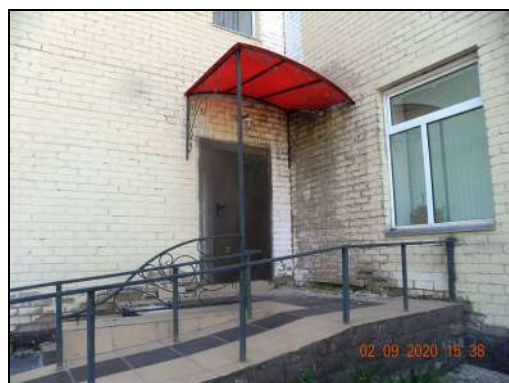
№ п/п	Расположение конструкций	Дефекты и повреждения, описание	Оценка технического состояния
13	Блок 5 Фасад «8-3/1»	отсутствие запроектированных водостоков в осях «М»/«3/1», «М»/«14/1», в осях «М»/«8», ненадлежащей разуклонки желобов, отсутствие элементов системы снегозадержания и антиобледенения; повреждение элементов козырька входной группы; повреждения настила кровли в ендове, следы периодического увлажнения, циклического промерзания, отшелушивание, отслоение внешних слоёв кирпичной кладки по всей высоте стены в осях «М»/«8»; ненадлежащая высота гидроизоляции цоколя (менее 600мм); деформация настила аэрационных приямков; не соответствие профнастила по назначению (стеновой).	Неудовлетворительное

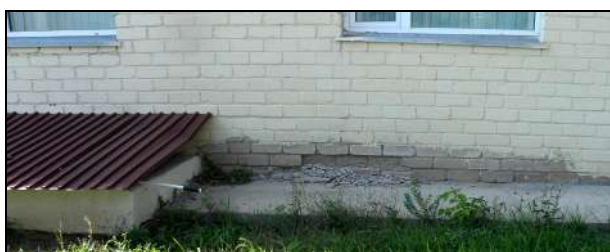
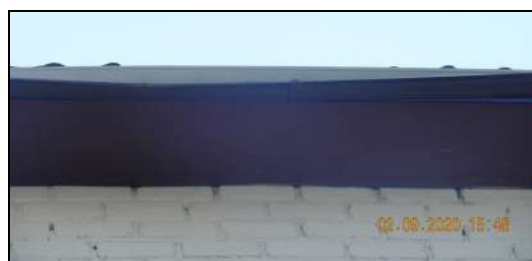
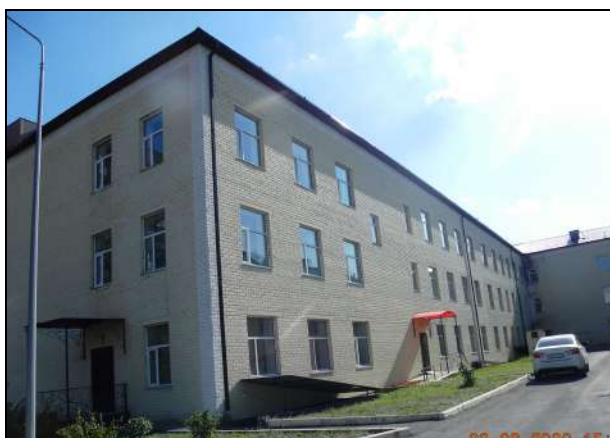
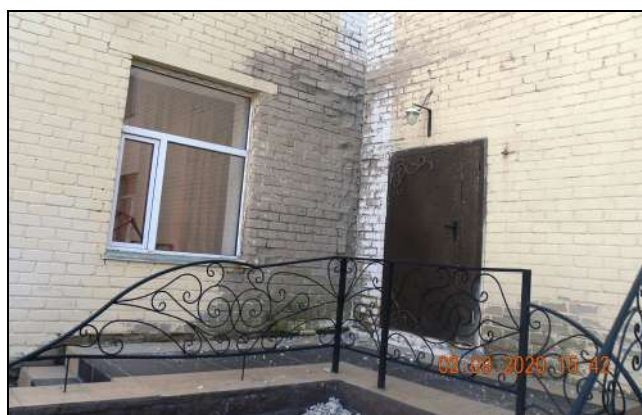
№ п/п	Расположение конструкций	Дефекты и повреждения, описание	Оценка технического состояния
15	<p>Блок 6 Фасад «И-С/1» Фасад «С/1-М»</p>	<p>Отсутствия водостоков в осях «М/1-Н/1»/«14/1», «М/1-Н/1»/«17», ненадлежащей разуклонки желобов, а так же отсутствия элементов системы снегозадержания и антиобледенения; повреждение желоба в осях «С/1»/«17-16»; следы периодического увлажнения, циклического промерзания, отслоение внешних слоёв кирпичной кладки, отсутствие козырька входной группы в осях «М»/«14/1»; ненадлежащая высота гидроизоляции цоколя (менее 600мм); деформация настила аэрационных прямков; не соответствие профнастила по назначению (стенной) повреждение выпуска водосточного стояка.</p>	<p>Неудовлетворительное</p>

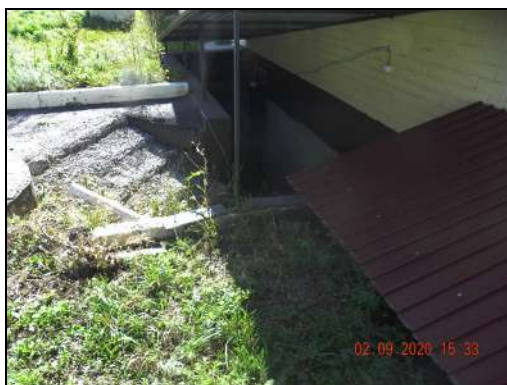
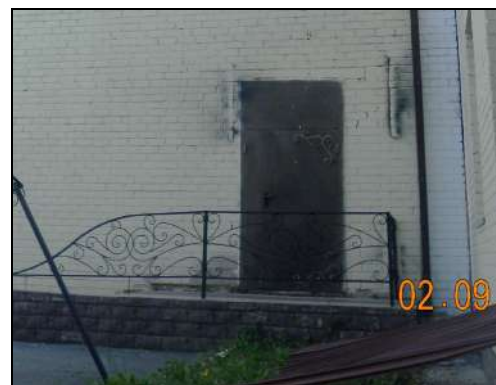
№ п/п	Расположение конструкций	Дефекты и повреждения, описание	Оценка технического состояния
16	<p>Блок 7 Фасад «М-С/1» Фасад «С/1-М»</p>	<p>Отсутствия водостоков в осях «Н/1»/«8», «Н/1»/«10», ненадлежащая разуклонка желобов, отсутствие элементов системы снегозадержания и антиобледенения; повреждение желоба в осях «С/1»/«17-16»; отсутствие козырька входной группы в осях «М»/«8»; ненадлежащая высота гидроизоляции цоколя (менее 600мм); деформация настила аэрационных приямков; не соответствие профнастила по назначению (стеновой); Разрушение ступеней входа в подвал.</p>	<p>Неудовлетворительное</p>
